MA 44, Sicherheits- technische Prüfung des Sommerbades - Strandbad Gänsehäufel

StRH VI - 581603-2023

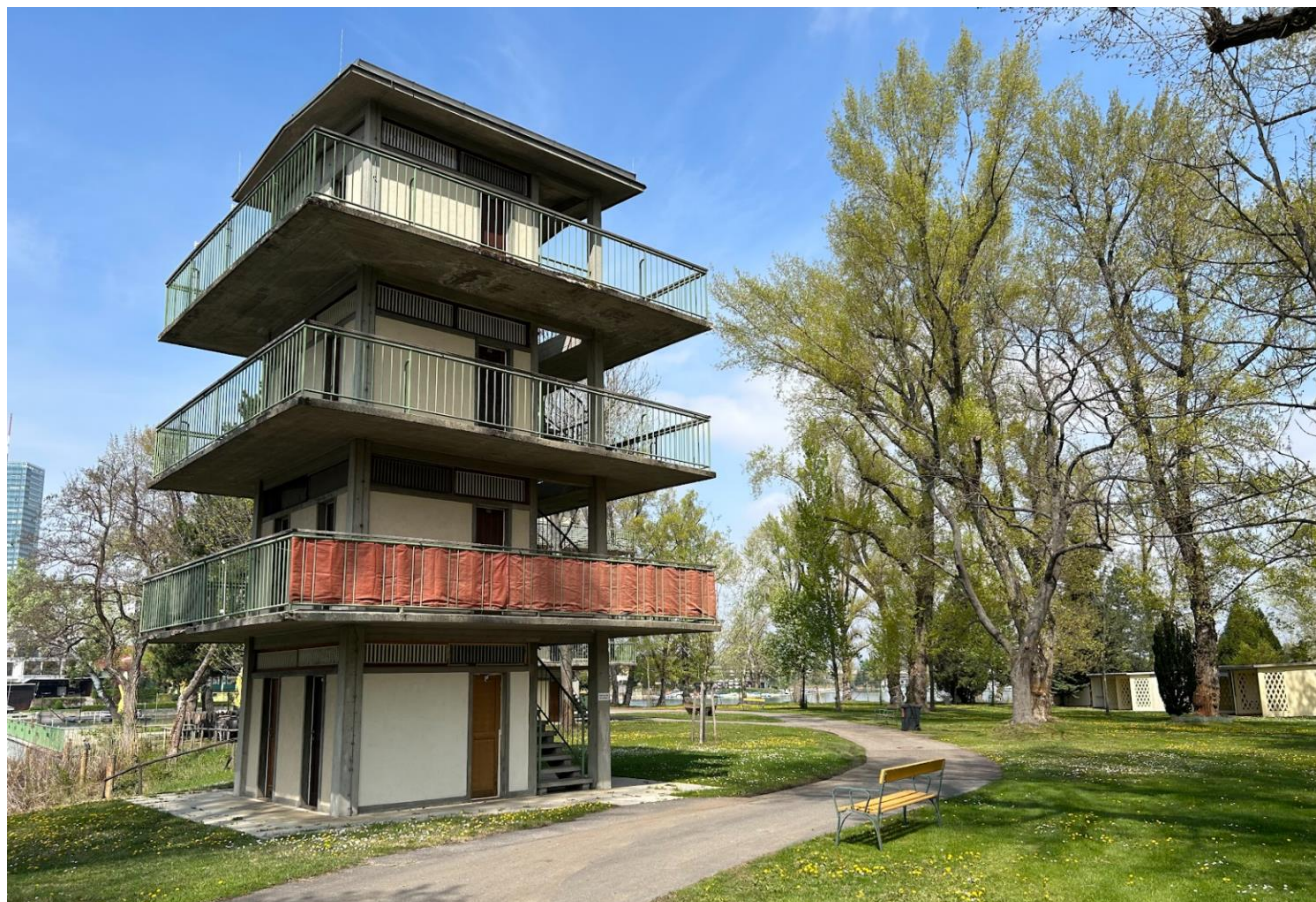
Abbildung 2: Turmkabinen

Obiges Foto zeigt einen der 4 Kabinentürme mit den charakteristischen, umlaufenden Kragplatten, über die die einzelnen Kabinen zu begehen sind. Ferner sind die behelfsmäßig angebrachten Holzplatten erkennbar, die der Erreichung der vorgegebenen Mindestgeländerhöhe dienen.

Es wurde empfohlen, Mängel an der Geländerkonstruktion der Turmkabinen zu beheben sowie eine dauerhafte Gestaltungslösung anzustreben.

Die Mängelbehebung an der Geländerkonstruktion der Turmkabinen erfolgt im Zuge der Sanierung 2024.

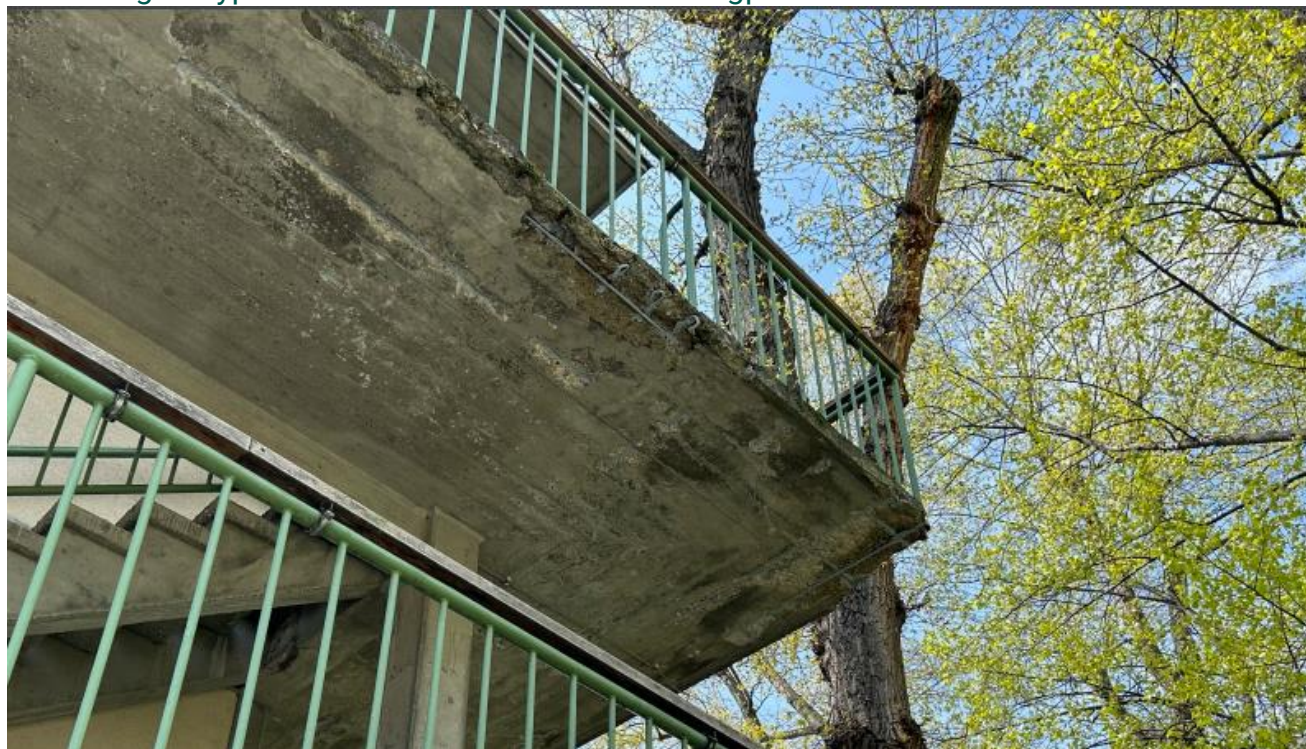
Abbildung 3: Typisches Schadensbild an einer Kragplatte

Generell waren an nahezu allen Bauwerken Risse im Beton, Rostfahnen, Abplatzungen und freiliegende Teile der Bewehrung augenfällig, die sich im Laufe der Jahre ausgebildet hatten. Um Gefährdungspotenziale zu erkennen und einer fortschreitenden Verschlechterung des Zustands Einhalt zu gebieten, hatte die MA 44 - Bäder bereits im Jahr 2018 eine Begutachtung in statisch-konstruktiver Hinsicht in Auftrag gegeben. Das durchführende Ziviltechni-

Zusammenfassend erklärte das Ziviltechnikerbüro die neu bzw. abermals aufgetretenen Mängel mit der äußerst filigranen Bauweise und der schlechten Betonsubstanz, die sich auch auf die vor 20 Jahren sanierten Stellen negativ auswirkte. Es legte der MA 44 - Bäder nahe, die losen Betonteile umgehend abzuklopfen und die ersten 3 Tische beim Uhrturm zu sperren.

cke tendenziell etwas stärker in Mitleidenschaft gezogen waren. Die nachfolgende Abbildung zeigt die Kragplatte einer Turmkabine mit Betonabplatzungen und freiliegendem Bewehrungsstahl.

Es wurde empfohlen, notwendige Betonsanierungen im Gänsehäufel in Angriff zu nehmen.
