KONTROLLAMT DER STADT WIEN

KA V - GU 205-1/13

Wien Energie GmbH, Prüfung im Kraftwerk Donaustadt

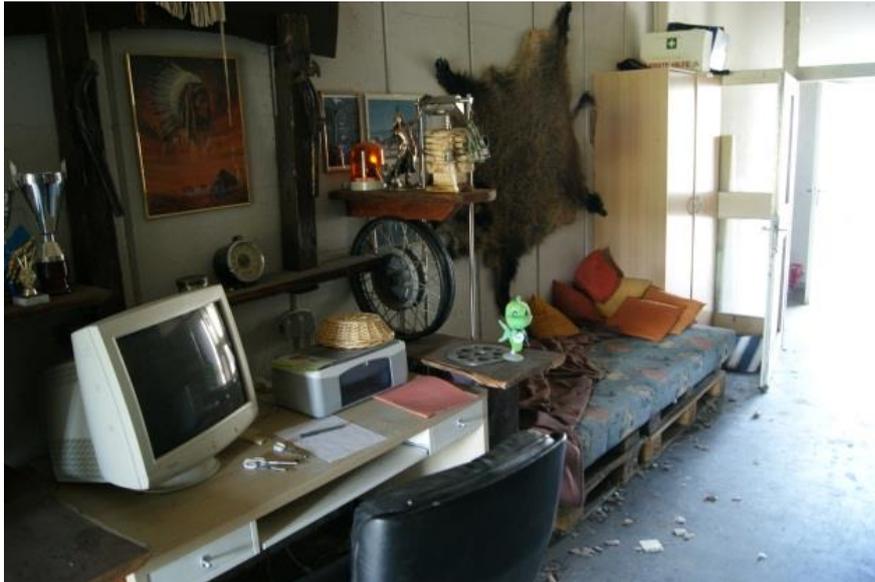
3.4.2.2 Zum Zeitpunkt der Prüfung des Kontrollamtes waren die Lagerräume 1, 2 und 7, die Werkstätte, der Verbindungsgang in das Freiluftlager und das Freiluftlager zur gärtnerischen Nutzung vorgesehen. Der Verbindungsgang in das Freiluftlager war als Büro eingerichtet und mit einer Schlafstelle ausgestattet (s. Abb. 1).

Abb. 1: Büro mit Schlafstelle im Verbindungsgang zum Freiluftlager

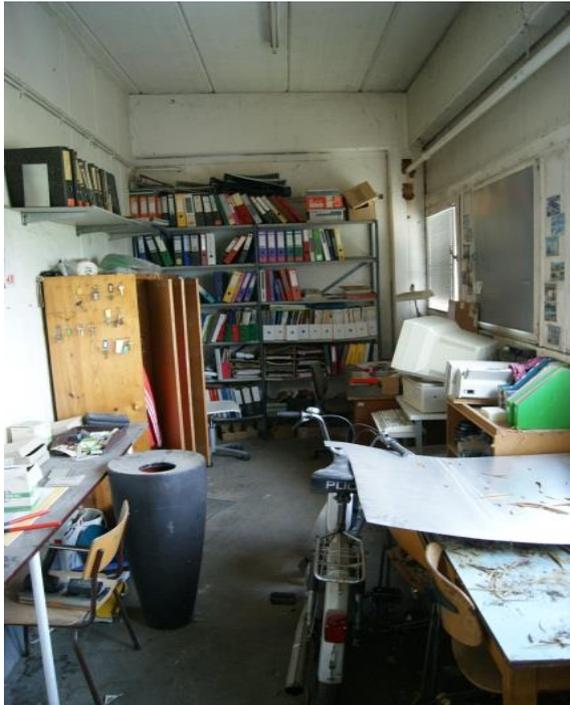
Die Lagerräume 3, 4, 5, 6 und ein als Aufenthaltsraum genutzter Lagerraum wurden gemäß Auskunft der Wien Energie bis Ende 2004 einer Auftragnehmerin für die Auftragsabwicklung (Gewährleistungsarbeiten für die Bautätigkeiten im Kraftwerksblock 3) zur Nutzung überlassen. Diese Lagerräume wurden jedoch nach Beendigung der Arbeiten am Kraftwerksblock 3 bzw. nach Ablauf der Gewährleistungsfrist von der Auftragnehmerin nicht geräumt und augenscheinlich von Mitarbeiterinnen bzw. Mitarbeitern der Wien Energie teilweise zu privaten Zwecken weiter genutzt (s. Abb. 2). Erwähnenswert erschien dem Kontrollamt, dass in Regalen in einem der Lagerräume elektro- und maschinentechnische Materialien und Ersatzteile, die von der ehemaligen Auftragnehmerin zurückgelassen wurden, anzutreffen waren bzw. dem Personal der Wien Energie lt. eigenen Angaben neben dem dienstlichen auch für den privaten Gebrauch zur Verfügung stand. Der Aufenthaltsraum (s. Abb. 3) war zum Zeitpunkt der Begehung des Kontrollamtes im Oktober 2012 mit Fernseher, Stereoanlage, einem Terrarium, Wanddekorationen und Pokalen eingerichtet. Laut Auskunft der Wien Energie erfolgte die Nutzung dieser Räume ohne Genehmigung der Wien Energie.

Abb. 2: Teilweise private Nutzung des Lagerraumes 3 (Fahrrad, Computer etc.)

Betreffend die Lagerräume 3, 4, 5 und 6 sowie den Aufenthaltsraum empfahl das Kontrollamt, diese zu räumen und sicherzustellen, dass keine Nutzung als Aufenthaltsraum erfolgt, da die hierfür erforderlichen Bewilligungen bzw. Voraussetzungen nicht vorliegen.

Der Empfehlung des Kontrollamtes wurde entsprochen. Die Räumung wurde durchgeführt. Die Nutzung des Lagergebäudes als Aufenthaltsraum ist nicht mehr möglich. Das Lagergebäude wird abgerissen.

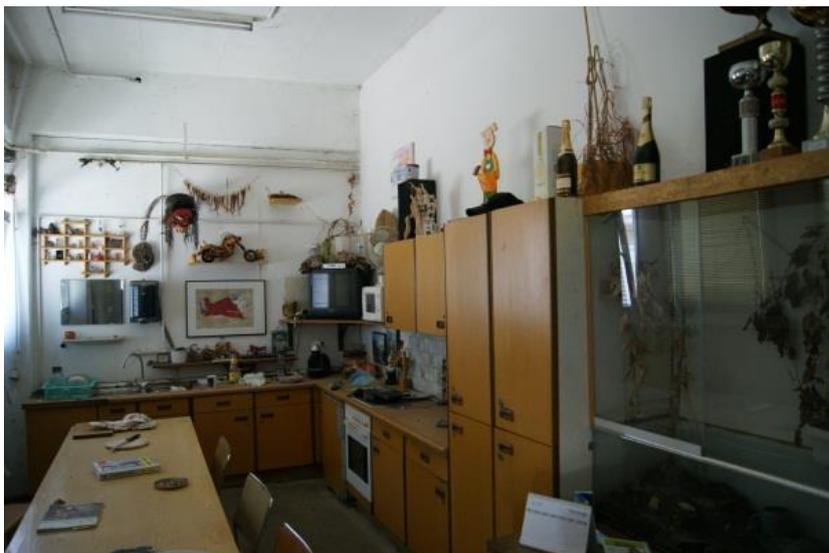
Abb. 3: Aufenthaltsraum

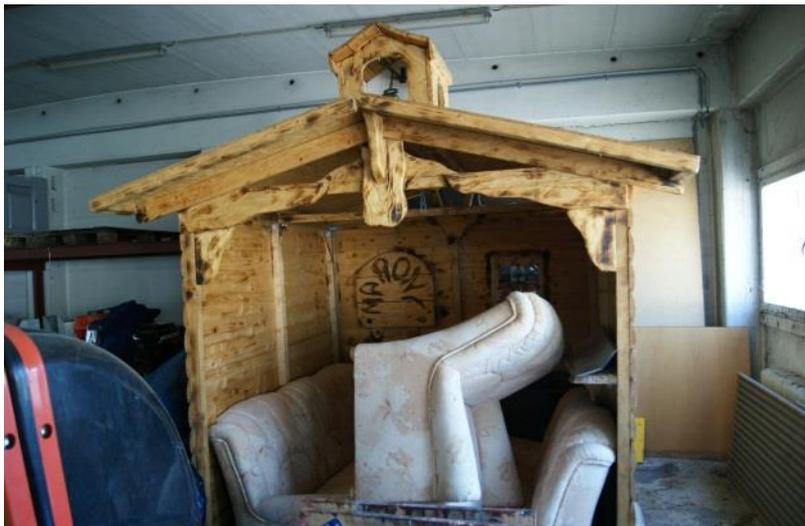
Obwohl die Lagerräume 1 und 2 betriebsintern ausschließlich für die Lagerung von gärtnerischen Ausrüstungsgegenständen vorgesehen waren, wurden in ihnen umfangreiche offensichtlich private Lagerungen vorgefunden, wie zwei Außenbordmotoren von Motorbooten, ein Solarium, ein zerlegtes Gas-Außenwandheizgerät, Klimageräte, ein Kraftrad, Pkw- und Motorradreifen, eine Polstermöbelgarnitur, ein Verkaufsstand für Maroni (s. Abb. 4) und Bestandteile und Fahrwerksrahmen von Motorrädern.

Abb. 4: Lagerraum 1 mit gelagertem Verkaufsstand und Polstermöbel

Das Kontrollamt empfahl der Wien Energie, die für gärtnerische Nutzungen vorgesehenen Lagerräume 1 und 2 von privaten Lagerungen zu räumen.

Der Empfehlung des Kontrollamtes wurde nachgekommen, die privaten Lagerungen wurden zur Gänze entfernt. Das Lagergebäude wird abgerissen.

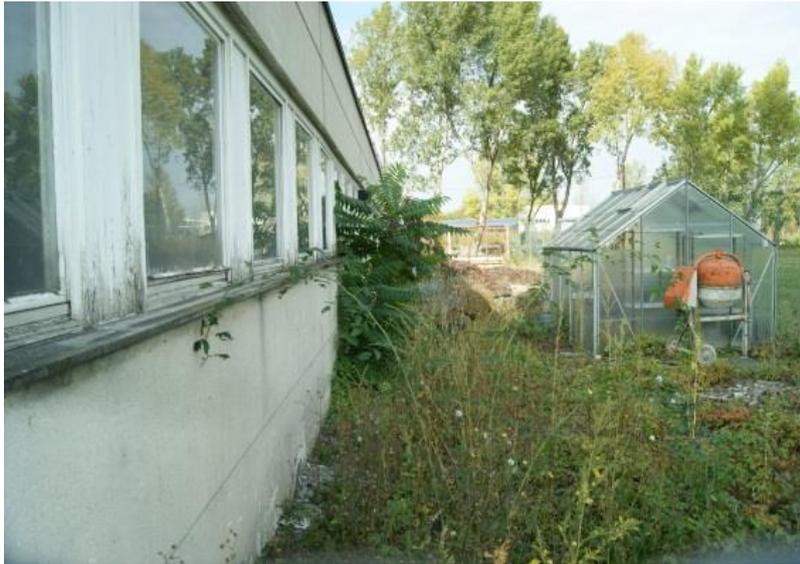
Das an der Rückseite des Lagergebäudes Gärtner anschließende Freiluftlager war über ein zweiflügliges eisernes Zufahrtstor von außen und über den direkten Verbindungsgang vom Lagergebäude Gärtner erreichbar. Das Betreten des Freiluftlagers über das Gebäude war jedoch nicht möglich, da direkt vor dem Ausgang eine Lkw-Ladung Rindenmulch gekippt war. Das gesamte Freiluftlager war geprägt von Wildwuchs und deponiertem Lagergut, wie z.B. gebrauchte Drahtglasscheiben, ein rostiger Griller, eine ungeschützt abgestellte rostige Betonmischmaschine und ein Gewächshaus mit teilweise gebrochenen Verglasungen (s. Abb. 5).

Abb. 5: Freiluftlager

Das Kontrollamt empfahl, das Freiluftlager zu entrümpeln und den Wildwuchs zu entfernen.

Das Freiluftlager wird im Zuge des Abbruchs des Lagergebäudes Gärtner entrümpelt und der Wildwuchs entfernt.

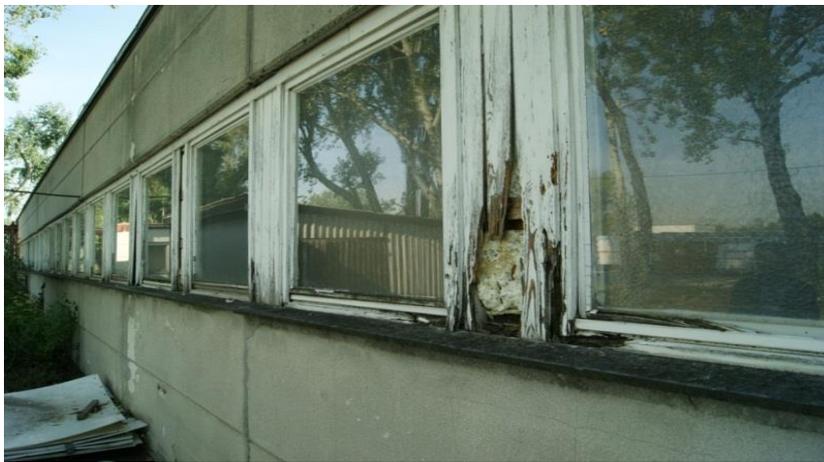
Die ebenfalls verstopften Regenfallrohre führten wie beim Sozialgebäude zu irreparablen Schäden an den Fensterkonstruktionen (s. Abb. 6 und 7).

Abb. 6: Desolate Fensterkonstruktionen des Sozialgebäudes zufolge Verwitterung

Anstatt die Dachentwässerung zeitgerecht zu reinigen bzw. instand zu setzen, wurden - wie im Lagergebäude Gärtner - in die Regenfallrohre Löcher gestanzt um ein provisorisches Abfließen der Dachwässer zu ermöglichen. Nicht nur, dass diese Vorgangsweise nicht geeignet war, eine Dachentwässerung zu ermöglichen, stellten diese bewusst

hergestellten Löcher eine zusätzliche Beschädigung der Regenfallrohre dar. Der Umfang der Verstopfungen war schon daran zu erkennen, dass aus den Regensinkkästen bereits Pflanzen wuchsen.

Da wie im Lagergebäude Gärtner wegen der Verstopfungen der Regenfallrohre und der Regensinkkästen die Dachwässer nicht mehr abfließen konnten, flossen die Niederschlagswässer über die Dachtraufen, ergossen sich auf die Sohlbänke und drangen in die Fensterkonstruktionen ein und zerstörten diese vollständig.

Das Kontrollamt empfahl der Wien Energie, jede weitere Nutzung des Gebäudes zu untersagen und entsprechende Absicherungsmaßnahmen zu veranlassen. Da sich das Sozialgebäude in einem äußerst schlechten Erhaltungszustand befindet und eine umfassende bauliche Instandsetzung erhebliche Kosten verursachen würde, empfahl das Kontrollamt den Abbruch des Gebäudes in Erwägung zu ziehen. Hinzuweisen war auch, dass das Gebäude auch nach einer allfälligen Instandsetzung der Baumängel aufgrund geltender Bauvorschriften nicht als Sportstätte mit Kantinenbetrieb genutzt werden könnte, da u.a. die Räume keine Qualifikation als Aufenthaltsräume aufweisen. Aufgrund der Bauweise des Gebäudes erschien lediglich eine künftige Nutzung als Lagergebäude möglich.

Der Empfehlung des Kontrollamtes wurde unverzüglich nachgekommen, das Sozialgebäude wurde im Einvernehmen mit der Kultur- und Sportvereinigung (als Nutzerin des Gebäudes) für sportliche Aktivitäten gesperrt. Das Sozialgebäude wird abgerissen.

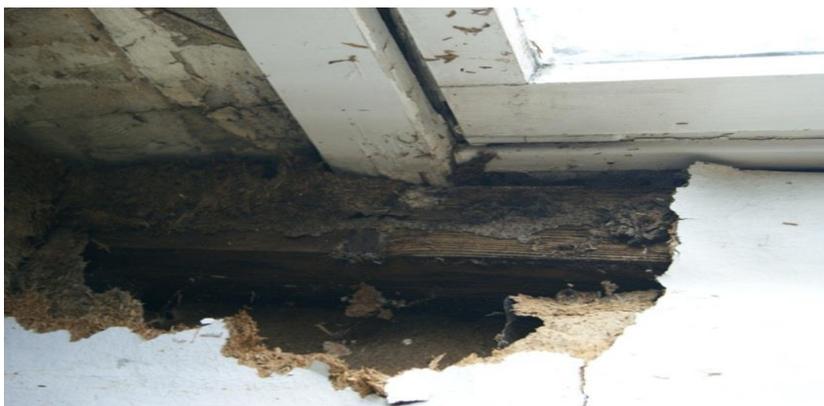
Abb. 7: Desolate Fensterbank zufolge Nässeintritt im Sozialgebäude

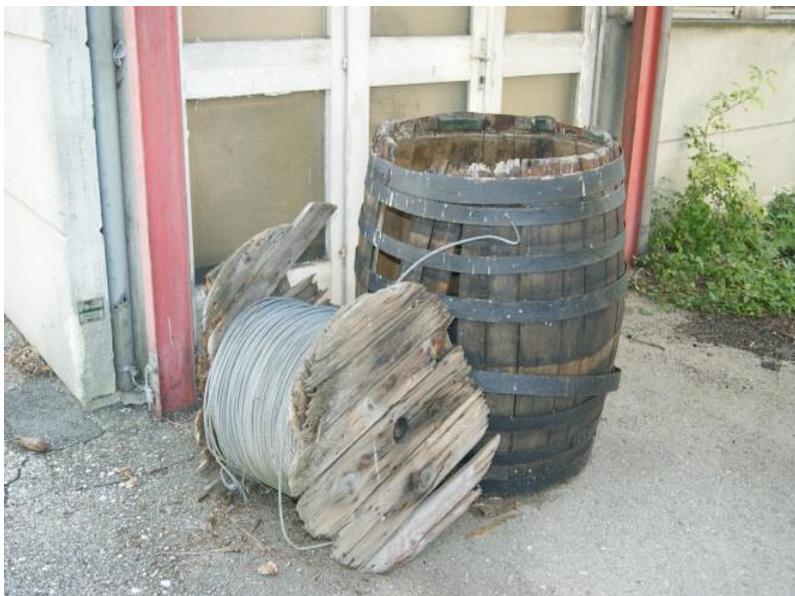
So waren über das Freigelände verteilt Lagerungen von offensichtlich nicht mehr gebrauchsfähigen Stahlseilen, Kabeln, Leerverrohrungen, Fässern, Baumaterialien, Eisenteilen sowie von Grünschnittabfällen, Betonteilen, Bauhölzern, Holzpaletten und sonstigen Betriebsabfällen vorzufinden (s. Abb. 8).

Abb. 8: Sperrmüll vor Sozialgebäude

Das Kontrollamt empfahl der Wien Energie, die Freiflächen im Norden und Nordwesten des Areals vom Sperrmüll zu räumen.

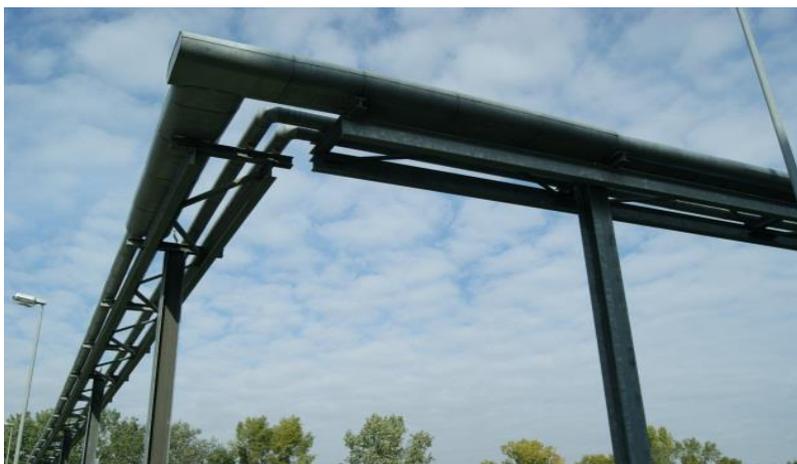
3.5.2 Die rd. 400 m lange in Hochlage geführte sogenannte NH_3 -Leitung vom NH_3 -Gebäude zum Kesselhaus des Kraftwerksblockes 3 ist in rd. 5 m Höhe auf einer Stahltragkonstruktion verlegt (s. Abb. 9).

Abb. 9: NH_3 -Leitung in Hochlage geführt

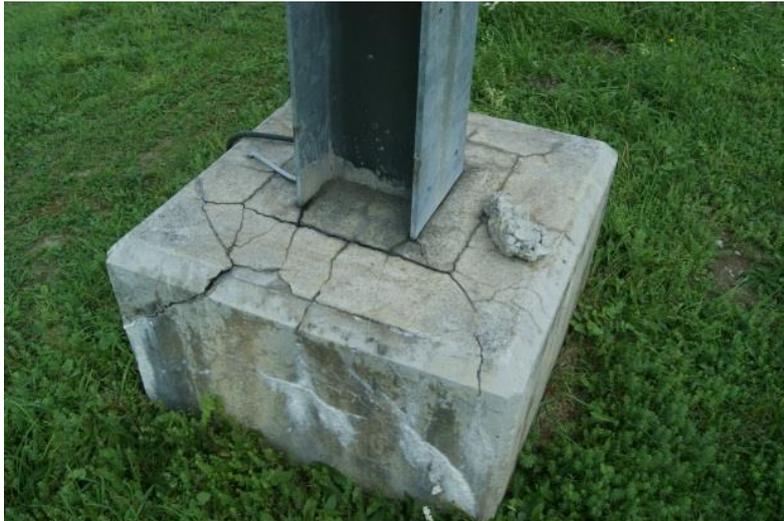
Die Einzelfundamente der Stahlstützen wiesen teilweise erhebliche Risse und Betonabplatzungen auf, sodass eine Verminderung der Standsicherheit nicht auszuschließen war (s. Abb. 10).

Abb. 10: Betonfundament einer tragenden Stahlsäule

Entsprechend der Beurteilung durch einen Ziviltechniker handelt es sich bei den Schäden um Temperatur- und Frostschäden. Eine Beeinträchtigung der Tragsicherheit ist derzeit nicht gegeben. Die Sanierung der Fundamentsockeln wird im Jahr 2013 durchgeführt.

Das Kontrollamt empfahl, eine Überprüfung der Standsicherheit und Gebrauchstauglichkeit der Tragkonstruktion samt deren Fundamente zu veranlassen, die Ursache der Schäden zu ergründen und in weiterer Folge für die Behebung des Baugebrechens Sorge zu tragen.

Aufgrund der festgestellten Mängel an den Fundamenten und den Tragkonstruktionen der NH₃-Leitung wären eine Überprüfung der Standsicherheit und Gebrauchstauglichkeit der Tragkonstruktion samt deren Fundierung zu veranlassen, die Ursache der Schäden zu ergründen und in weiterer Folge für die Behebung des Baugebrechens Sorge zu tragen.

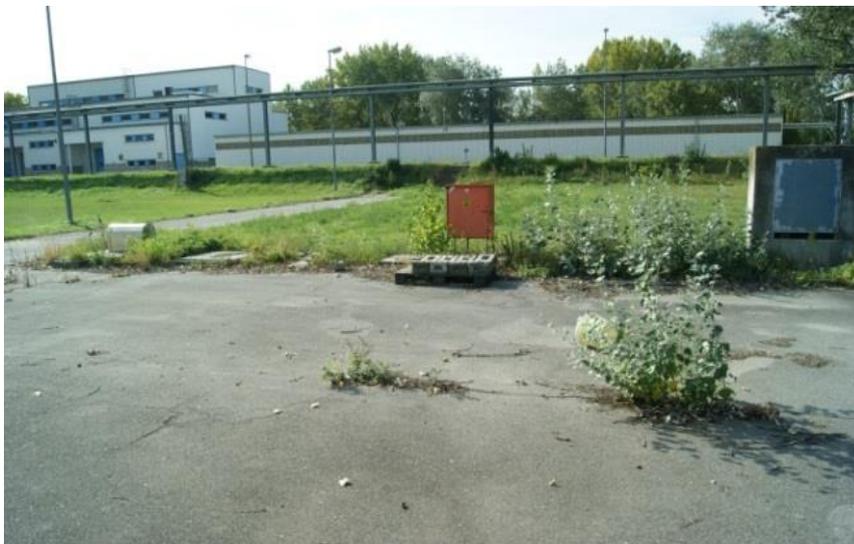
3.5.4 Die Asphaltoberflächen der Verbindungsstraßen bzw. Verbindungswege auf dem Freigelände ließen teilweise Risse - verursacht durch Wurzeldruck von Bäumen und Sträuchern - und Frostaufbrüche erkennen. Dem Kontrollamt fiel auf, dass besonders bei jenen Straßenbereichen, die nicht ständig befahren werden, aus den Rissen der Oberflächen Gräser und sonstige Grünstauden wuchsen (s. Abb. 11), was zur Verschlechterung des Erhaltungszustandes des Verkehrsweges beitrug.

Abb. 11: Risse mit Pflanzenbewuchs in der Asphaltoberfläche einer Freifläche

Das Kontrollamt empfahl, den Wildwuchs in den Rissen der Asphaltoberflächen zu entfernen und die Fahrbahnschäden einer Instandsetzung zuzuführen bzw. Abschränkungen zu errichten.

Der Wildwuchs in den Rissen der Asphaltoberflächen der Verbindungsstraßen bzw. Verbindungswege wäre zu entfernen und die Fahrbahnschäden einer Instandsetzung zuzuführen bzw. Abschränkungen zu errichten.

Die Freiflächen in diesem Bereich werden betrieblich nicht genutzt. Auftretende Fahrbahnschäden wurden bzw. werden instand gesetzt. Der Wildwuchs wurde entfernt.

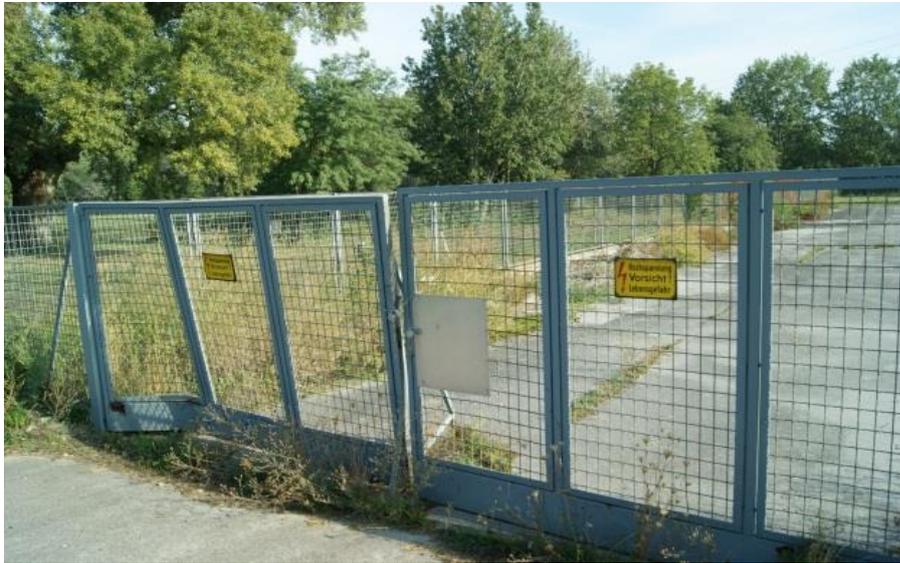
Das Einfahrtstor war durch eine mechanische Beschädigung deformiert und nur provisorisch mit einer Kette und einem Vorhängeschloss gesichert (s. Abb. 12).

Abb. 12: Beschädigtes Einfahrtstor der Freischaltanlage

Die Einfriedung wurde im Zuge von Instandhaltungstätigkeiten beschädigt, die Reparatur war zum Zeitpunkt der Begehung durch das Kontrollamt bereits bestellt. Das Einfahrtstor und die Einfriedung wurden mittlerweile repariert.

Das Kontrollamt empfahl die umgehende Instandsetzung des Einfahrtstores und der Einfriedung der Freischaltanlage.
