STADTRECHNUNGSHOF WIEN

StRH VI - 1679682-2022

Verein Jugend am Werk - Berufsausbildung für
Jugendliche, Begleitung behinderter Menschen
und Jugend am Werk Sozial:Raum GmbH,
Sicherheitstechnische Prüfung von Werkstätten und
Tagesstrukturen

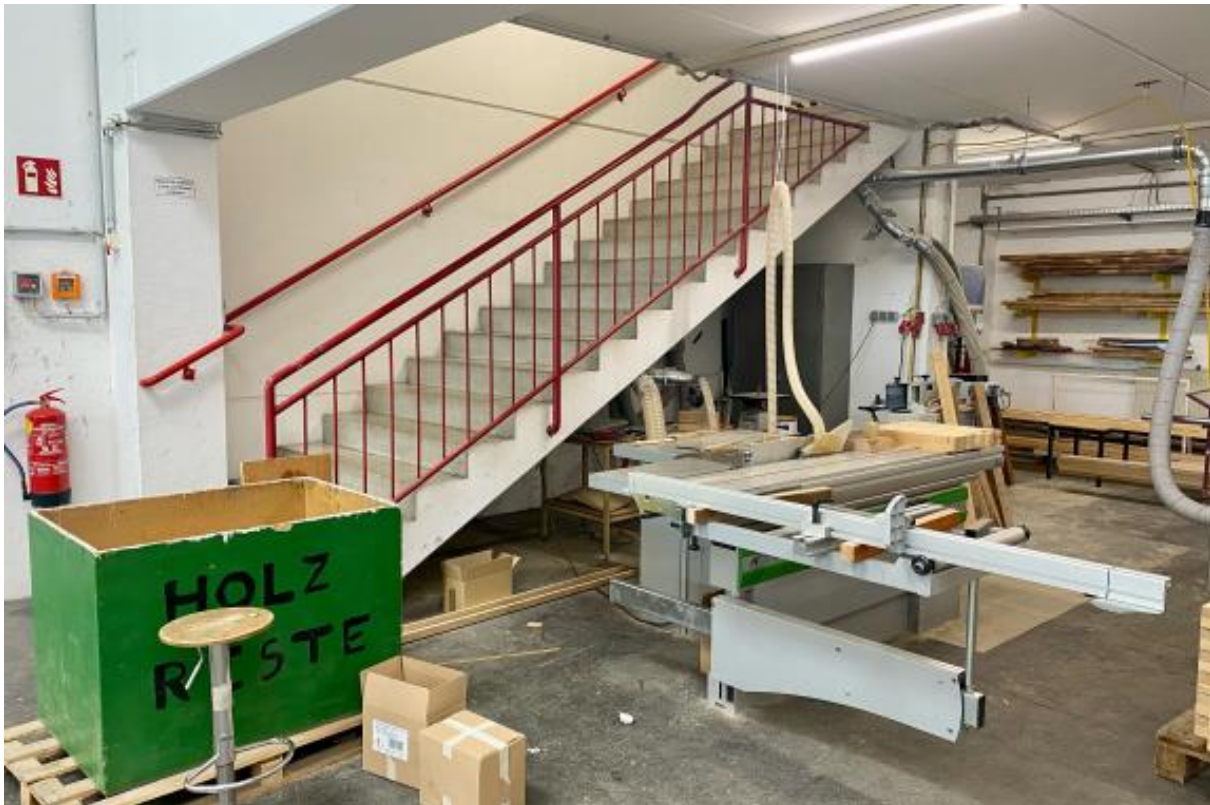
Abbildung 3: Fluchttreppe im hinteren Hallenteil

Aus dem über der Halle eingezogenen Obergeschoß waren 2 Fluchtmöglichkeiten vorgesehen, ausgewiesen und auch dementsprechend beschildert. Zum einen war das jene durch die Schleuse in den Verwaltungstrakt und weiter über das dortige Stiegenhaus zum Notausgang auf die Percostraße im 22. Wiener Gemeindebezirk. Zum anderen sollte die in nachstehender Abbildung ersichtliche einläufige Treppe im hinteren Hallenteil zumindest Teile der Fluchtströme übernehmen.

Diese Treppe als Fluchtweg zu definieren schien jedoch insofern bedenklich, als sie in offener, ungeschützter Form direkt in den als explosionsgefährdet ausgewiesenen Abschnitt der Tischlerei führte. Brandschutz- und sicherheitstechnischen Grundsätzen folgend, muss ein Fluchtweg direkt ins Freie oder in einen gesicherten Fluchtbereich führen. Dies war hier nicht gewährleistet. Vielmehr waren die Tischlerei bzw. die Halle in ihrer Gesamtheit als jener Bereich anzusehen, von dem durch die spezifische Nutzung ein erhöhtes Gefahrenpotenzial ausgehen würde, so dort nicht ohnehin der Auslöser des Evakuierungserfordernisses liegt. der Stadtrechnungshof Wien empfahl, die Entfluchtung des über der Halle eingezogenen Obergeschoßes zu evaluieren.
