STADTRECHNUNGSHOF WIEN

StRH V - 10/18

MA 34, Bautechnische Prüfung

der Hauptbücherei

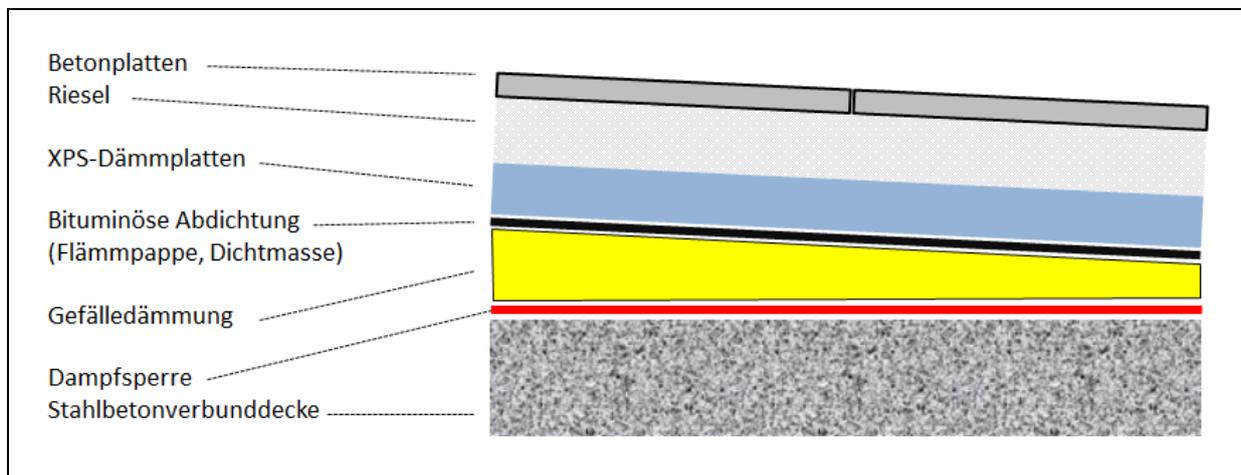
Abbildung 2: Dachaufbau im Bereich der Terrasse

Bei Betrachtung der Unterlagen fiel auf, dass der Dachaufbau in den Plänen im Bereich des begehbaren Flachdachs von den Angaben der Magistratsabteilung 34 zum Dachaufbau abwich. Daher wollte der Stadtrechnungshof Wien Einsicht in Detailpläne der Hauptbücherei nehmen. Dieses Ansinnen ergab, dass keine Detailpläne bei der Magistratsabteilung 34 vorlagen.

Der Stadtrechnungshof Wien empfahl daher der Magistratsabteilung 34, einerseits mit den Planungsbüros, welche die Hauptbücherei geplant haben, in Kontakt zu treten, um Pläne des Gebäudes, die den Bestand wiedergeben, einzuholen. Andererseits wurde empfohlen, aktuelle Bestandspläne der von der Magistratsabteilung 34 betreuten Gebäude künftig evident zu halten.

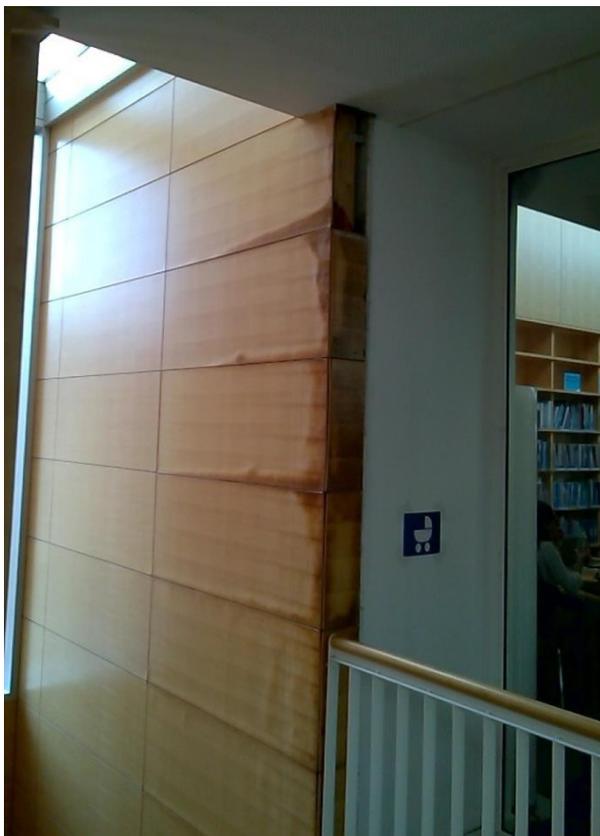
Im März des Jahres 2016 fiel erstmalig auf, dass Wasser von der Decke des College 5 im dritten Obergeschoß in den Bereich des College 1 im zweiten Obergeschoß der Hauptbücherei tropfte. Im Zeitraum danach war lt. Angabe der Magistratsabteilung 34 für ca. ein halbes Jahr kein Wasseraustritt im Gebäudeinneren feststellbar. Im Oktober des Jahres 2016 kam es zu einer neuerlichen Meldung eines Wasseraustritts, ersichtlich an einer Wandverkleidung (s. Abbildung 3).

Abbildung 3: Vom Wassereintritt betroffene Wand im College 5

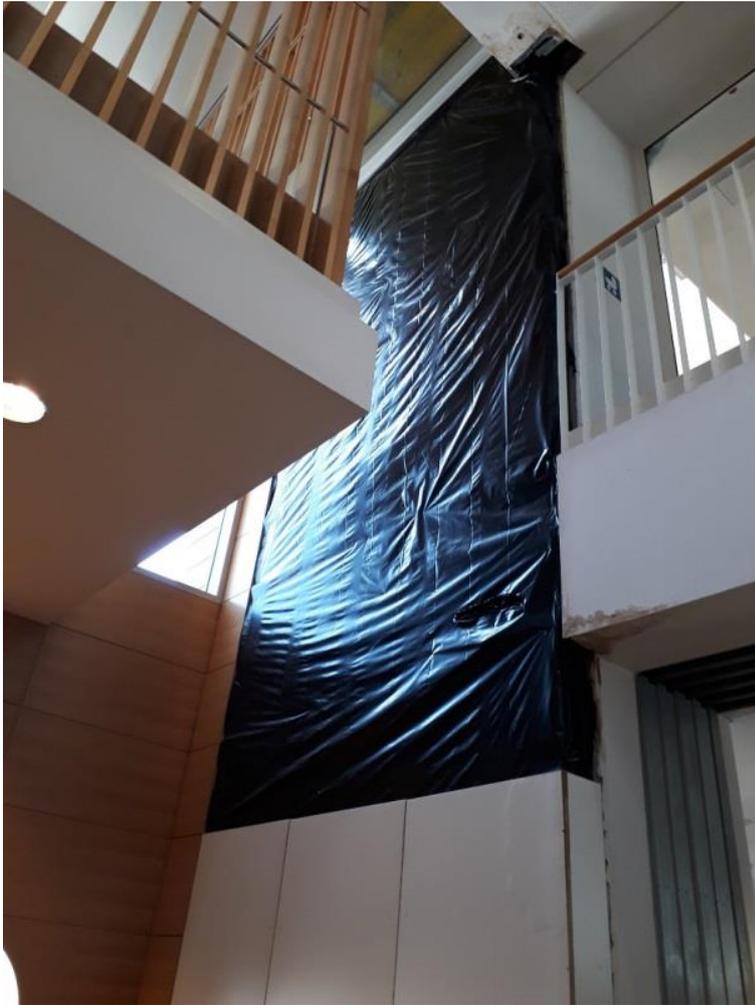
Im Dezember 2016 wurde die Holzverkleidung der betroffenen Wand zur Abtrocknung entfernt (s. Abbildung 4).

Abbildung 4: Vom Wassereintritt betroffene Wand im College 1 und College 5 ohne Verkleidung

Es gab mehrere Vermutungen über den Ort des Wassereintritts, z.B. eine fehlerhafte Dichtung des Glasdaches über diesem Bereich. Auffällig war, dass das Auftreten von Wasser im Gebäudeinneren unabhängig von Regenfällen passierte.

Es stellte sich heraus, dass der Wassereintritt ins Gebäude immer erst erfolgte, wenn die Schüttung der Terrasse vom Regenwasser angefüllt war. Im September des Jahres 2018 wurde die Ursache für den Wassereintritt aufgrund einer Leckortung entdeckt, nämlich ein undichtetes Regenwasserabflussrohr in der Flachdachkonstruktion über der Wand, deren Verkleidung entfernt worden war. Hiezu lag ein *"Leckortungsbericht"* der ausführenden Firma vom 10. September 2018 vor. Eine Kamerabefahrung brachte lt. diesem Bericht eine nicht fachgerechte Schweißverbindung des Abflussrohres zu Tage. Eine Rückfrage des Stadtrechnungshofes Wien hinsichtlich Gewährleistung und Schadenersatz durch die Herstellerfirma der Gebäudeentwässerung ergab, dass sich die Firma lt. Aussagen der Magistratsabteilung 34 mittlerweile in Konkurs befand.

Anfang Oktober des Jahres 2018 wurde besagtes Abflussrohr repariert und die bituminöse Abdichtung wieder geschlossen.

Die Magistratsabteilung 34 legte eine Bestätigung der ausführenden Baufirma vom 11. Oktober 2018 über diese Instandsetzungsarbeiten vor. Diese besagte, dass nach dem Neuversetzen des Gullys und der Abdichtung mit Elastomerbitumenbahnen eine Dichtheitsprobe durchgeführt wurde. Die zur Schadensbeobachtung und Austrocknung demontierte Holzverkleidung der Wand im Gebäudeinneren wurde im Dezember 2018 wiederhergestellt.

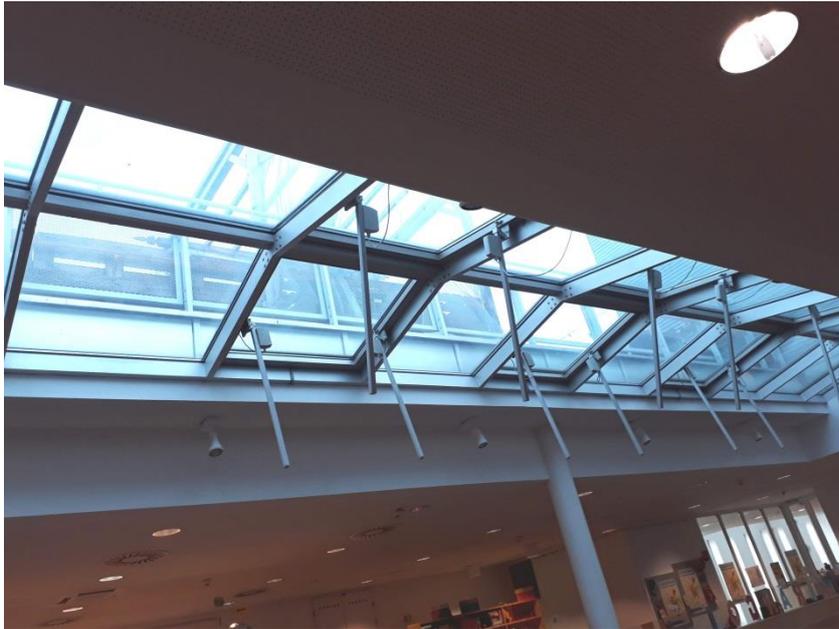
Im Dach über dem College 4 ("Kirango, der Kinderplanet") befindet sich ein satteldachförmiges Oberlicht (s. Abbildung 5).

Abbildung 5: Oberlicht über College 4

Im Mai des Jahres 2018 drang Regenwasser über dieses Glasdach im Bereich des College 4 ein und durchnässte die in diesem Bereich für die Leserinnen bzw. Leser zur Verfügung stehenden Polstermöbel und den Teppichboden. Ursache für den Wassereintritt war eine in der Regenrinne des Glasdachs liegende PET-Flasche, die den Abfluss blockierte. An den Polstermöbeln dieses Bereichs machte sich Schimmel bemerkbar. Daher wurde dieser Bereich gesperrt. Die mit Schimmel befallenen Polstermöbel und der Teppich wurden entfernt und ersetzt.

Wasserschaden in der Kinderbibliothek zeigte, der durch eine PET-Flasche in einer Regenrinne am Dach verursacht wurde, kann achtlos weggeworfener Müll der Dachterrassenbenutzerinnen und Dachterrassenbenutzer zu Schäden im Inneren der Bibliothek führen. Regelmäßige Kontrollgänge der Hausmanagerinnen bzw. Hausmanager können zu einer Früherkennung von derartigen Verschmutzungen führen.

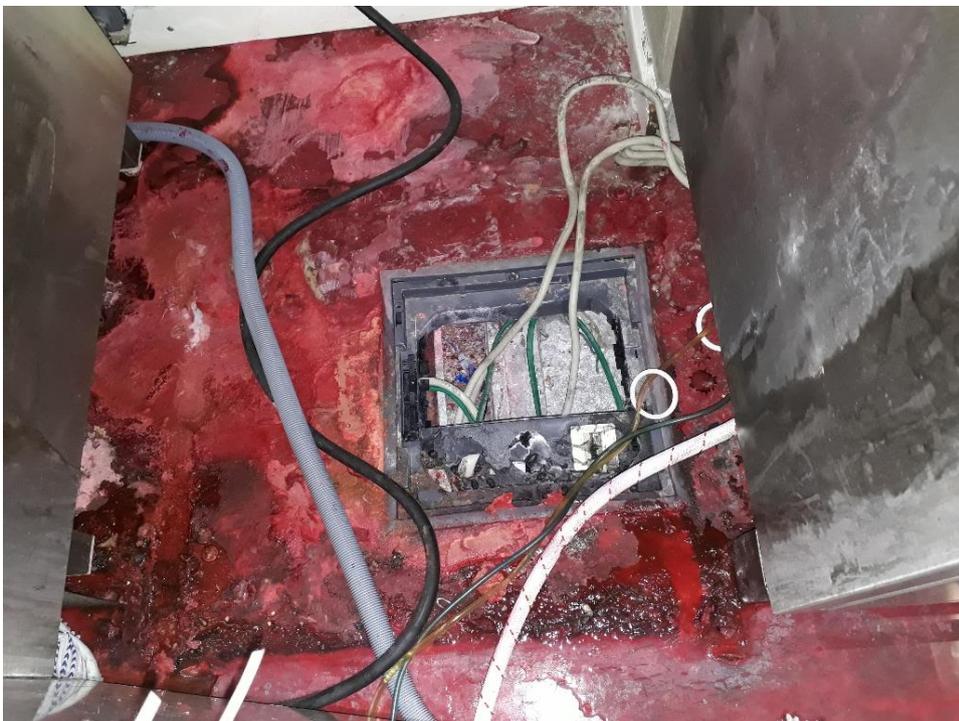
im Sozialraum auf, sondern durch ein Tropfen von der Brandschutzdecke auf die darunterliegende Gleisanlage der U-Bahnlinie U6. Da die Schadensursache vorerst unbekannt war, wurde mit einer Wärmebildkamera versucht, die Feuchtigkeitsquelle aufzuspüren. Zuerst wurde eine defekte Kondensatableitung der Ventilatorkonvektoren vermutet. Dieser Verdacht bestätigte sich jedoch nicht. Im Zuge der weiteren Untersuchung wurde eine nasse Wand entdeckt. Aufgrund deren Lokalisation hinter aufgestellten Getränkeautomaten wurde ein defekter Automat als Schadensquelle in Betracht gezogen. Auch dieser Verdacht erwies sich als unrichtig. Im Verlauf der weiteren Schadensverfolgung wurde der Geschirrspüler aus der Verkleidung gezogen. Dadurch war sichtbar, dass sich im Boden unter dem Geschirrspüler eine Verteilerdose befand, deren Abdeckung fehlte (s. Abbildung 6). Der Geschirrspüler, ein Industriegerät, war außerdem undicht. Da dieser immer wieder Frischwasser bis zum Erreichen der Sollwassermenge nachpumpte, kam ein ständiger Wasserfluss zustande, welcher über die daruntergelegene Verteilerdose und die weiterführenden Kabelkanäle abfloss. Der anfänglich festgestellte Wasserschaden befand sich ca. 20 m vom defekten Geschirrspüler entfernt.

Abbildung 6: Bodendose und zur Seite geschobener Geschirrspüler

Der Stadtrechnungshof Wien empfahl der Magistratsabteilung 34, künftig bei der Anordnung von Bodendosen in aufgeständerten Böden darauf zu achten, dass diese in entsprechendem Abstand von Wasser führenden Geräten und Wasserleitungen angeordnet sind. Augenmerk sollte darauf gelegt werden, dass die Deckel von Bodendosen montiert sind.

Nach Feststellung der Ursache des Wasserschadens wurde die "MitarbeiterInnen-Lounge", nach Angaben der Magistratsabteilung 34, für ca. eineinhalb Monate gesperrt und saniert. Die Sanierungsmaßnahmen begannen im Juni des Jahres 2018. Laut Magistratsabteilung 34 wurden Trockengeräte aufgestellt und der Boden in der Küche erneuert. Die Mitarbeitenden erhielten als Ersatz einen Besprechungsraum als Aufenthaltsraum.
