StRH V - 9/18

Wiener Linien GmbH & Co KG,

Mängelbehebung an den Gebäudehüllen der

U-Bahn-Stationen Donaustadtbrücke und Aspernstraße

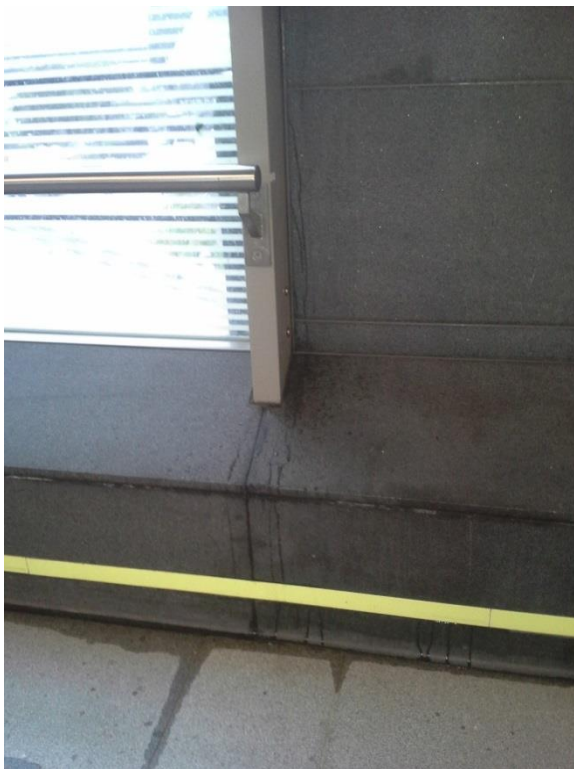
4.3.2 E-Mails und Fotos der Wiener Linien GmbH & Co KG vom Zeitraum August bis Oktober 2015 hatten Wassereintritte in der Station Donaustadtbrücke zum Inhalt. Demnach zeigten sich undichte Stellen in der Decke über dem Bahnsteig in Fahrtrichtung Karlsplatz und an der seitlichen vertikalen Bahnsteigverglasung (s. Abbildung 7 und 8).

Abbildung 7: Wassereintritt an der Fassade des Bahnsteigs, Foto vom 20. Oktober 2015

4.3.3 Durch die freie Lage der Station direkt an der Neuen Donau (s. Abbildung 1) ist das Stationsgebäude oft starkem Wind aus nordwestlicher Himmelsrichtung ausgesetzt. Dadurch kam es im Zeitraum August bis Oktober 2015 wiederholt zu Wassereintritten an der Glasfassade des Bahnsteigs in Fahrtrichtung Karlsplatz. Zur Behebung wurde die Fassade von der Auftragnehmerin des Gewerks "Stahlbau" an den undichten Stellen mit zusätzlichen Fugendichtbändern abgedichtet und die Schürze an der nordwestlichen Fassadenseite als Schutz gegen Schlagregen und Spritzwasser verlängert.

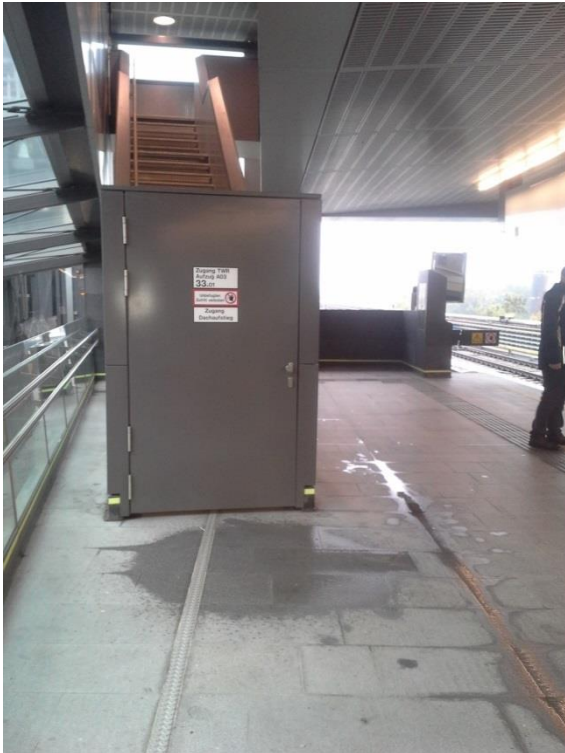
Abbildung 8: Wassereintritt durch das Dach über dem Bahnsteig, Foto vom 20. Oktober 2015

4.3.4 Eine undichte Stelle in der Abdichtungsbahn des Flachdachs über dem Bahnsteig wurde ersichtlich, indem es am selben Bahnsteig im Zeitraum März bis Oktober 2015 von der Decke tropfte. Die Dichtheit des Flachdachs wurde daraufhin von der Auftragnehmerin im November und Dezember 2015 hergestellt, indem die Kunststoffabdichtung freigelegt, die schadhafte Stelle geortet und die Kunststoffabdichtung neu verschweißt wurde.

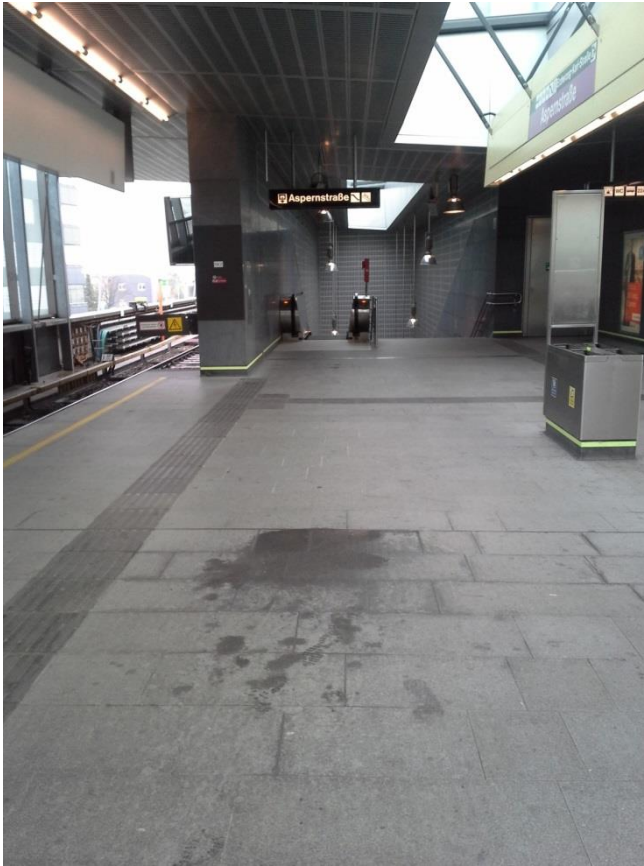
Ebenso hatten E-Mails und Fotos der Wiener Linien GmbH & Co KG vom Zeitraum Oktober 2013 bis Oktober 2015 (s. Abbildung 12) Wassereintritte in der Station Aspernstraße zum Inhalt. Demnach traten undichte Stellen an der Gebäudehülle über dem Bahnsteig in Erscheinung.

Auffallend für den Stadtrechnungshof Wien war, dass sich die Wasseransammlungen im Stationsinneren im Zeitraum 2013 bis 2015 im Nahbereich der im Jahr 2012 zu Tage getretenen Wasserpfützen befanden.

Abbildung 12: Wassereintritt durch das Dach über dem Bahnsteig, Foto vom 20. Oktober 2015

Die ungeschützte Lage dieser Station (s. Abbildung 13) ist verantwortlich dafür, dass die Gebäudehülle Schlagregen ausgesetzt ist. Diese exponierte Lage begünstigte, dass Regenwasser wiederholt ins Gebäude gelangte und von der Decke auf den Bahnsteig tropfte.

Eine Dichtheitsprüfung des Flachdachs mittels *Electric Field Vector Mapping* und eine visuelle Kontrolle in Kombination mit einer längeren Bewässerung der Dachfläche zeigten, dass das Flachdach dicht war. Dies wurde mittels eines Prüfprotokolls vom 12. Juni 2014 dokumentiert. Es fiel jedoch auf, dass ein Regenwasserabfluss des Flachdachs verstopft war. Dieser wurde im Oktober 2014 gereinigt.
