STADTRECHNUNGSHOF WIEN

StRH VI - 2/21

Wiener Donauraum Länden und Ufer Betriebs- und
Entwicklungs GmbH, Verkehrskonzept;
Nachprüfung

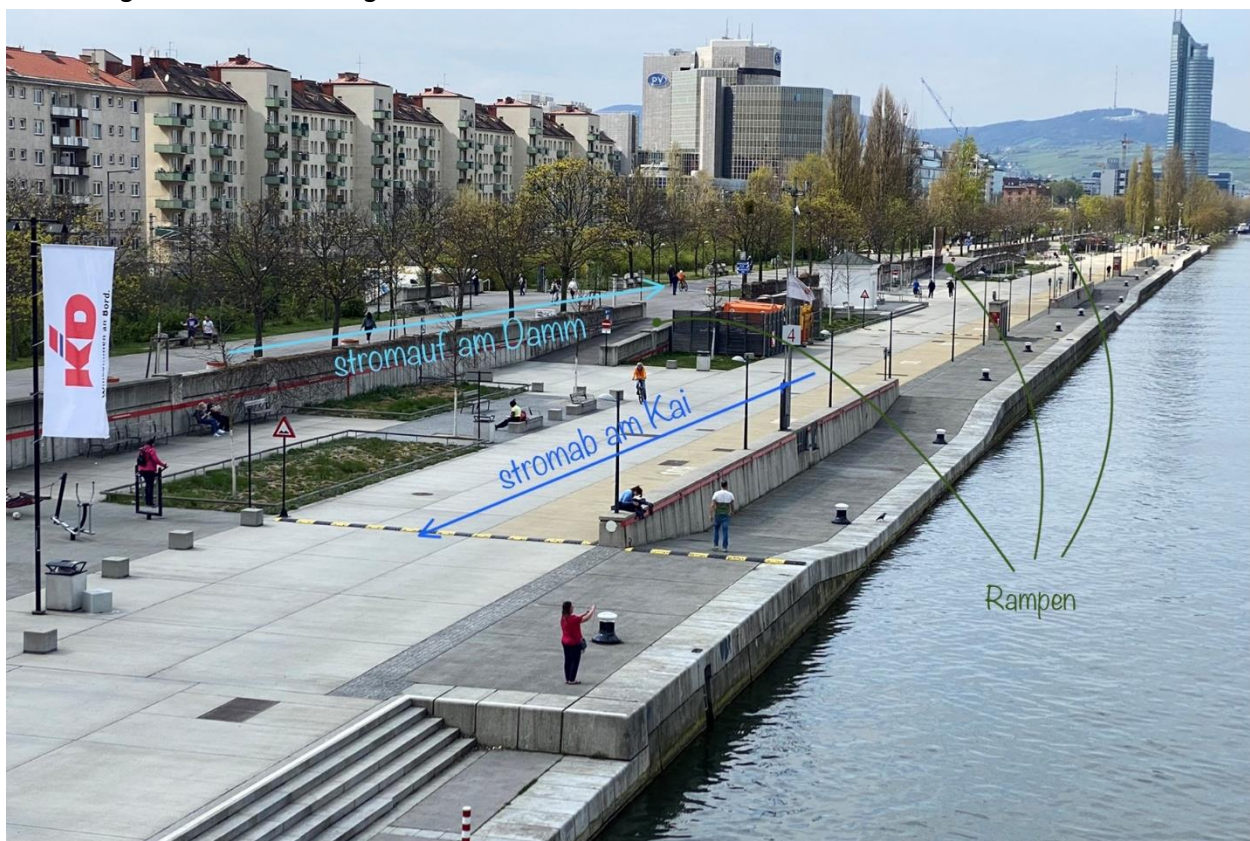
Abbildung 2: Verkehrsführung am Damm und am Kai

Hinsichtlich der auf höherem Niveau liegenden Fahrbahn am Damm ortete der Stadtrechnungshof Wien bei der Erstprüfung Gefahrenmomente im Bereich der Abfahrtsrampen zu den Anlegestellen. Dort leiteten 3 Rampenpaare zu den Anlegestellen am Kai. Jeweils eine Rampe führte in, die andere entgegen der generellen Verkehrsführung im Uhrzeigersinn. Mangels entsprechender Hinweise durfte auch die stromab gerichtete Rampe befahren werden, was in der Praxis auch geschah und zunächst ein Wendemanöver am Damm bedingte. Insbesondere Fahrzeuge mit größeren Längenabmessungen hielten sich dabei über eine längere Strecke bzw. über einen längeren Zeitraum im Gegenverkehr auf, wodurch Konfliktpotenzial gegeben war.

Die Donauraum Wien GmbH entschied sich auf Anraten des Ziviltechnikerbüros dazu, weiterhin das Befahren beider Rampen zu erlauben, da für das Wendemanöver am Damm mehr Platz zur Verfügung stehe als bei den Anlegestellen. Lediglich auf Höhe der Anlegestellen 1 und 2 wurde der Platz zum Wenden am Damm als zu knapp bezeichnet, weshalb die gegen den Uhrzeigersinn gerichtete Rampe mit einem Fahrverbot für Fahrzeuge über 3,5 t belegt wurde. Die Schlepplkurven, d.s. die planlichen Visualisierungen des Platzbedarfs eines Fahrzeuges, zeigten tatsächlich einen gewissen Vorteil beim Wenden am Damm. Für den Stadtrechnungshof Wien stellte sich jedoch die Situation nach wie vor aus sicherheitstechnischen Überlegungen als nicht optimal dar.

So haben die Lenkerinnen bzw. Lenker schwerer Kfz am Ende der Auffahrtsrampe das Verkehrsgeschehen über die rechte Fahrzeugseite aus einem überaus ungünstigen Annäherungswinkel zu beobachten. Birgt der Tote Winkel allein bereits erhebliche Gefahrenmomente, so wird die Übersicht und somit das Erkennen sich nähernder Radfahrender, zu Fuß gehender Personen usw. an der spitzen Einmündung der Steigung weiter massiv beeinträchtigt. Ein Wendemanöver an dieser Stelle einzuleiten, hin zur gegen den Uhrzeigersinn gerichteten Rampe in Richtung der Anlegestelle 4, stellt ein erhebliches Risiko dar, das es zu vermeiden gilt.

Zwischen den Anlegestellen 2 und 3 ist die Ausgangslage ähnlich prekär. Hier legt eine Lenkerin bzw. ein Lenker bereits eine kurze Fahrstrecke am Damm zurück und hat die 180 °-Drehung im offenen Bogen zu vollziehen. Das bedeutet, das Fahrzeug ist zunächst nach links zu versetzen, um in weiterer Folge genügend Raum für die Drehung nach rechts zur Verfügung zu haben. Beim Versetzen ergibt sich ein Winkel, der ein Beobachten des Folgeverkehrs über die rechte Fahrzeugseite nahezu unmöglich macht und somit das Wendemanöver mit höherem Risiko versieht.

Der Stadtrechnungshof Wien erneuerte demnach seine Empfehlung, nur die jeweils flussaufwärts gerichteten die Rampen zur Fahrt vom Damm zu den Anlegestellen freizugeben. Er erachtete das Risiko beim Wenden von Fahrzeugen mit größeren Längenabmessungen am verkehrsstärkeren Damm als höher als beim Wenden auf dem

Niveau der Anlegestellen. Das etwas größere Platzangebot kann aus Sicht des Stadtrechnungshofes Wien die zusätzlichen Gefahrenmomente nicht aufwiegen.

Der Stadtrechnungshof Wien erneuerte seine Empfehlung, nur die jeweils flussaufwärts gerichteten Rampen zur Fahrt vom Damm zu den Anlegestellen freizugeben (s. Punkt 3.3.2).

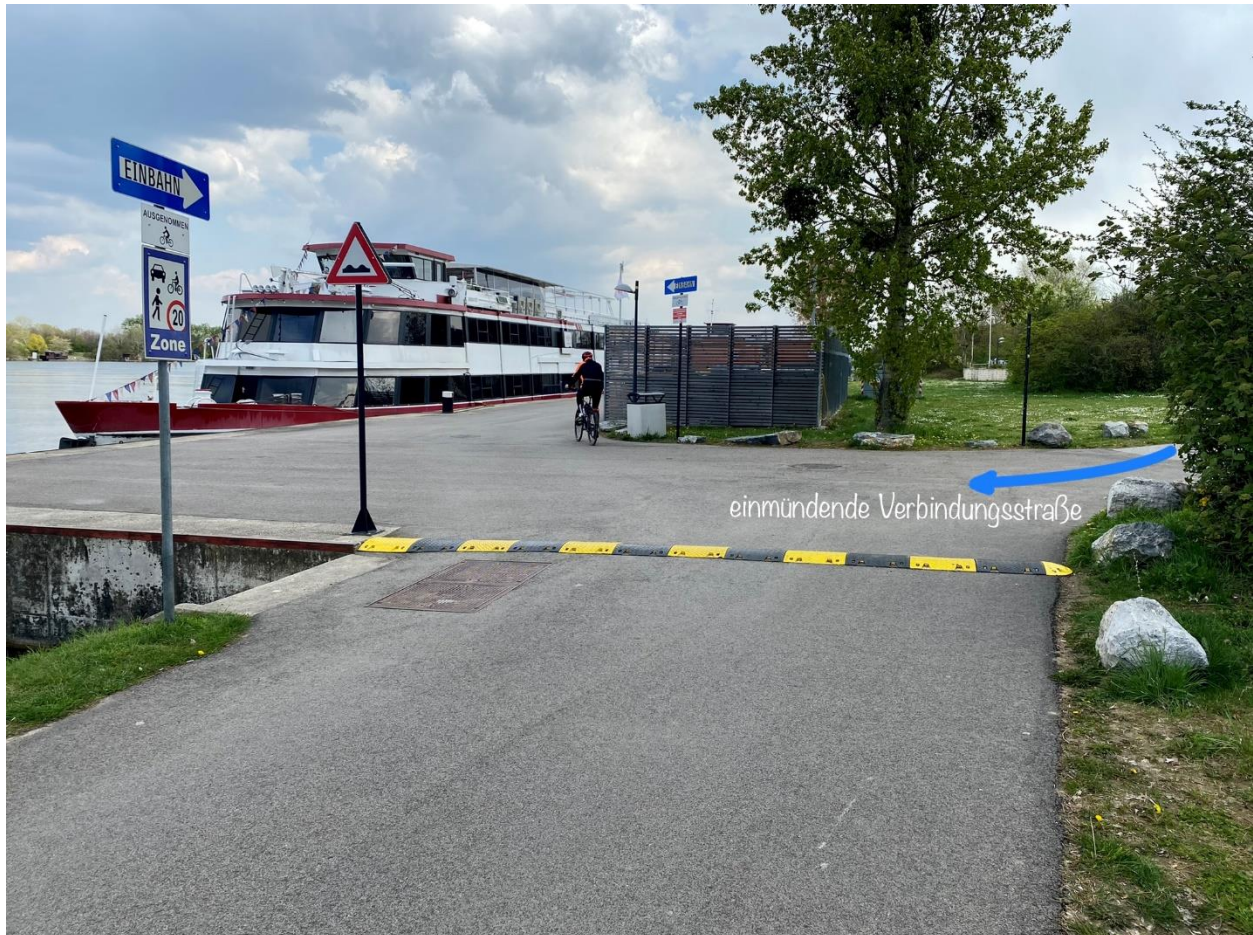
Abbildung 3: Einmündung der Verbindungsstraße in die Fahrrelation am Kai

Der Stadtrechnungshof Wien sah bei dieser Modifikation keine Widrigkeiten. Er vertrat jedoch die Ansicht, dass an der Stelle, an dem die Verbindungsstraße in die Fahrrelation am Kai einmündet, die Aufstellung des Verkehrszeichens „Vorrang geben“ angezeigt wäre. Einerseits war dies in der nötigen Konsequenz der Beschilderung begründet, zumal auch bei der Einmündung der Verbindungsstraße in die entgegengesetzte Fahrrelation entlang der Donauuferbahn ein solches Verkehrszeichen ergänzt worden war. Andererseits wäre der Verkehrsfluss am Kai möglichst aufrechtzuerhalten.

Ferner ergibt sich - wie in der nachstehenden Abbildung 3 ersichtlich - in der derzeitigen Konstellation für Fahrzeuge, welche den Kai entlangfahren, das Phänomen des

„optischen Vorrangs“. Tatsächlich haben aber die Rechtskommenden von der kleineren Straße Vorrang. Die Aufstellung des Verkehrszeichens „Vorrang geben“ könnte Missverständnissen und Unfällen vorbeugen.

An der Stelle, an dem die Verbindungsstraße in die Fahrrelation am Kai einmündet, wäre die Aufstellung des Verkehrszeichens „Vorrang geben“ geboten (s. Punkt 3.3.7).

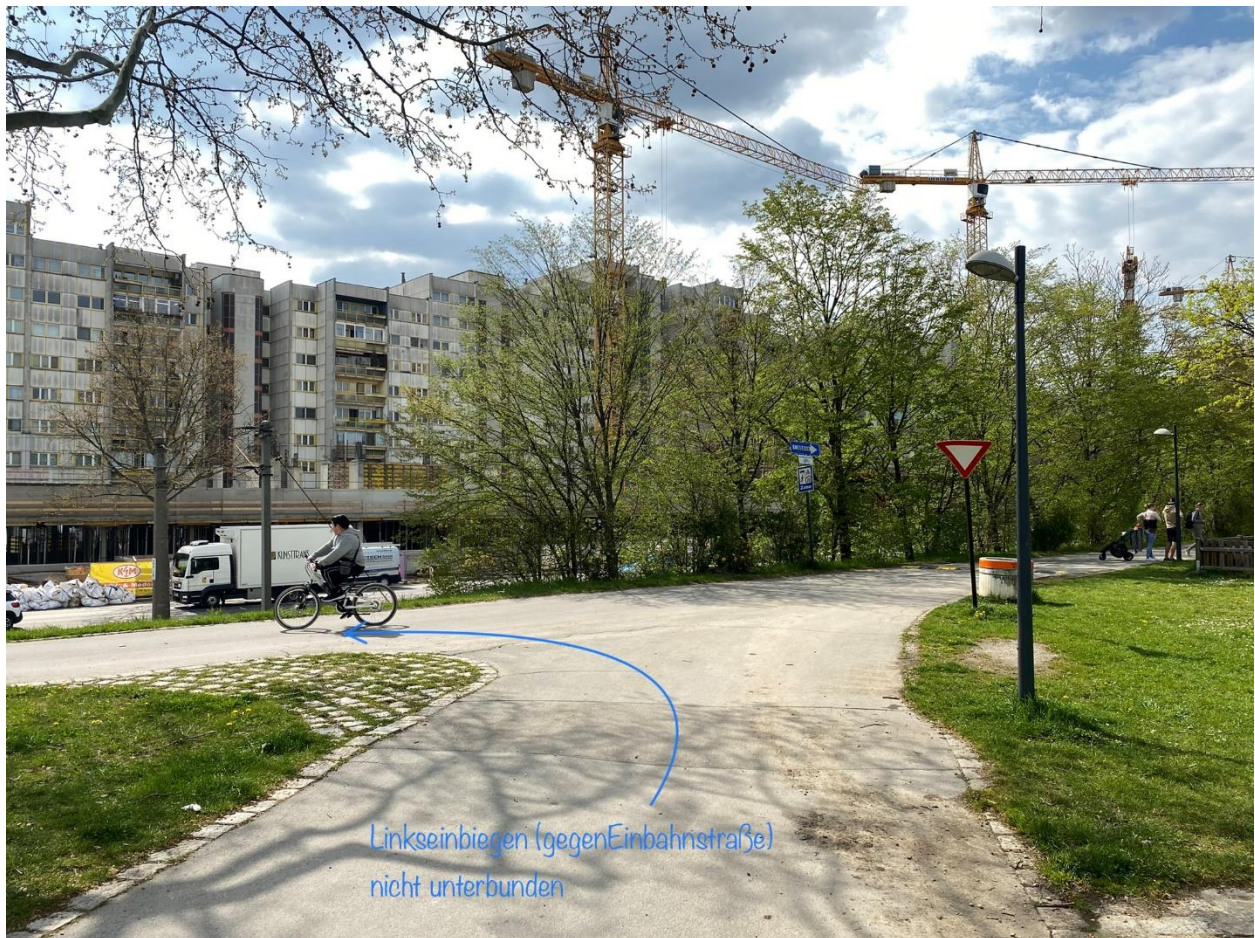
Abbildung 4: Einmündung der Verbindungsstraße in die Fahrrelation entlang des Handelskais

An der Einmündung der langgezogenen Rechtskurve in den Straßenverlauf entlang des Handelskais war das Gebotszeichen „vorgeschriebene Fahrtrichtung“ mit einem nach rechts in Einbahnrichtung weisenden Pfeil aufgestellt. Im nachfolgenden Bereich

der Einmündung der bereits angesprochenen Verbindungsstraße auf Höhe der Anlegestelle 11 wurde demgegenüber auf die Anbringung eines solchen Verkehrszeichens verzichtet. Das von dort sichtbare Einbahnschild zeigte zwar die Einbahnführung auf der nach rechts weiterführenden Straße an, war aber nicht dazu geeignet, das Linkseinbiegen und somit die Fahrt gegen die Einbahn zu verhindern.

Ferner war das eben genannte Einbahnschild mit seiner Zusatztafel „ausgenommen Radfahrer“ so zu deuten, als wären von rechts nur Radfahrende zu erwarten. Faktisch war aber auch Kfz-Verkehr durch Berechtigte möglich, da diesen das Befahren in Gegenrichtung gemäß der Zusatztafel zu dem an der Kreuzung auf Höhe der Anlegestellen 8 und 9 positionierten Fahrverbotsschild erlaubt war.
