STADTRECHNUNGSHOF WIEN

StRH VI - 31-1/14

MA 31, Prüfung des Klausgrabensteges im Quellschutzgebiet StRH VI - 31-1/14 Seite 2 von 30

KURZFASSUNG

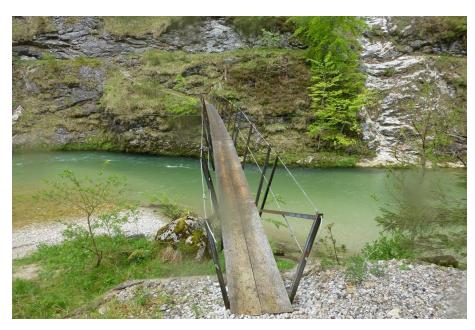
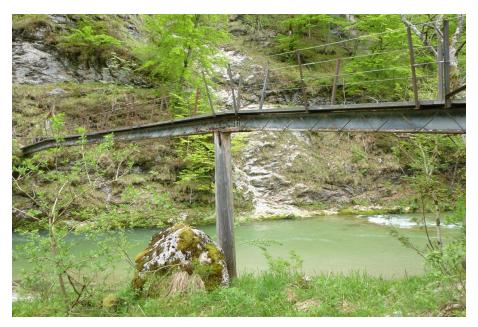
Grundlagen für die Begehung des Klausgrabensteges (s. Abb. 1 und Abb. 2) durch den Stadtrechnungshof Wien waren das letzte Überprüfungsprotokoll der Magistratsabteilung 29 sowie das von ihr erstellte Datenblatt des Objektes.

Abb. 1: Klausgrabensteg

Abb. 2: Klausgrabensteg

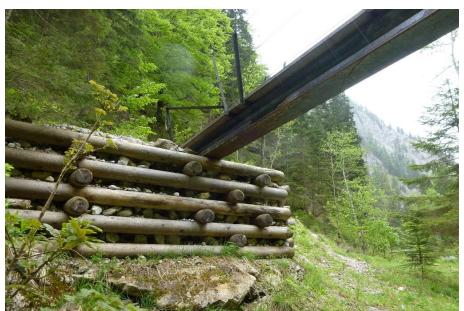
Die tragende Konstruktion des Klausgrabensteges bestand aus zwei hintereinander durch Stahlplatten und Schrauben verbundenen Stahlträgern, welche am orographisch rechten Ufer auf einer durch Holzstämme eingefassten Steinschüttung und am anderen Ufer direkt auf dem Untergrund, augenscheinlich ebenfalls nicht eingespannt, auflagen

(s. Abb. 3 und Abb. 4). Inwieweit die Auflagerungen gleitend oder zur Aufnahme von horizontalen Kräften ausgebildet waren, war durch Augenschein nicht feststellbar.

Abb. 3: Klausgrabensteg - Auflagersituation rechtes Ufer

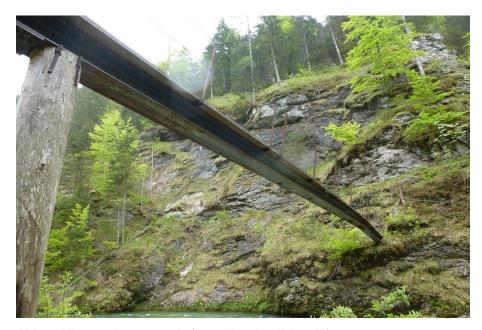
Abb. 4: Klausgrabensteg - Auflagersituation linkes Ufer

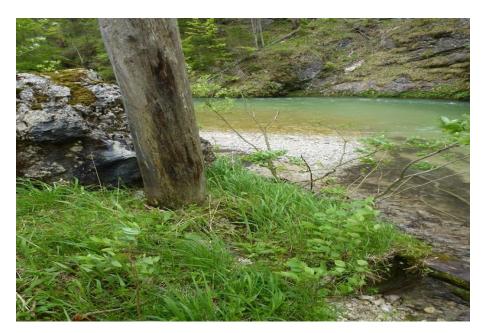
Im Bereich, der beiden miteinander verbundenen Stahlträger wurde, als "Brückenpfeiler" ein Baumstamm mit einem Durchmesser von rd. 35 cm direkt auf dem Untergrund aufgestellt. In welcher Form die Verankerung bzw. Befestigung dieser Holzstütze mit dem Untergrund erfolgte, konnte vor Ort nicht eruiert werden (s. Abb. 5).

Abb. 5: Klausgrabensteg - Aufstandsfläche der Holzstütze

Der Baumstamm war im unteren Bereich angemorscht, der Stahlträger im Bereich des kürzeren Feldes oberflächlich korrodiert und die darauf liegenden Holzbohlen oberflächlich angewittert.

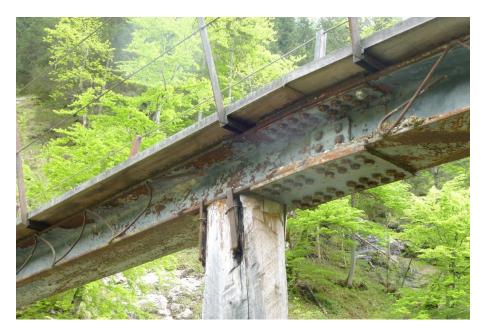
Der Baumstamm wurde augenscheinlich mit insgesamt vier Eisenklampfen mit dem Stahlträger verbunden, wobei neben jeder Klampfe ein Nagel eingeschlagen und um die Klampfe gebogen wurde (s. Abb. 6 und Abb. 7).

Abb. 6: Klausgrabensteg - Verbindung Holzstütze - Stahlträger

Die Klampfen waren durch die wenigen Nägel nur unzureichend gegen Loslösen fixiert und an den Kontaktstellen mit dem Stahlträger aufgrund der nahezu punktuellen Kraft-übertragung nur begrenzt belastbar.

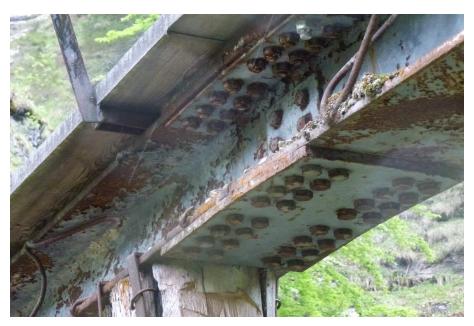
Abb. 7: Klausgrabensteg - Stahlträgerschraubverbindungen

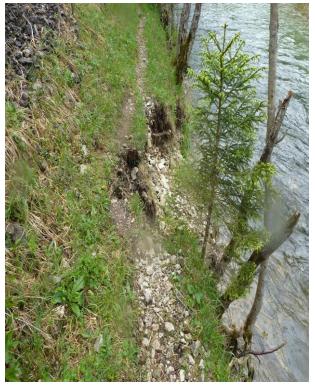
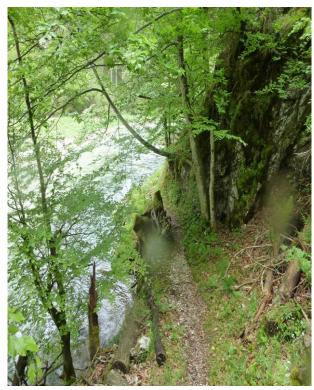
Im Zuge der Besichtigung durch den Stadtrechnungshof Wien zeigte sich, dass der Klausgrabensteg stellenweise nur über einen augenscheinlich mangelhaft gesicherten Zugangsweg bzw. Steig (s. Abb. 8 bis Abb. 11), welcher abschnittsweise u.a. über Geröllhalden führt, erreichbar war.

Des Weiteren fiel auf, dass der Zugangsweg bzw. Steig nicht gekennzeichnet war, es fanden sich keine Hinweis- oder Verbotszeichen sowie keine Abschrankung bzw. Absperrung. Diesbezüglich war zu bemerken, dass Beschilderungen die Verkehrssicherungspflicht zwar nicht aufzuheben vermögen, reduzieren aber gegebenenfalls den Haftungsmaßstab.

Abb. 8 und Abb.9: Weg zum Klausgrabensteg

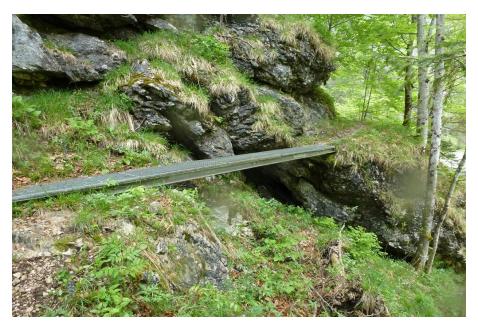
Abb. 10: Gitterrost entlang des Weges zum Klausgrabensteg

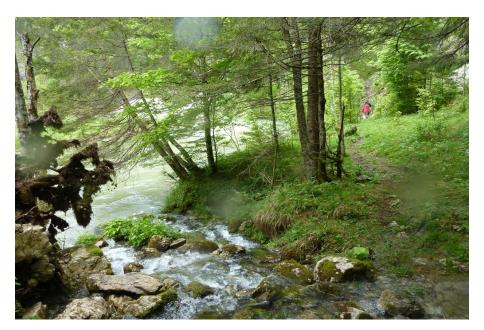
Abb. 11: Weg zum Klausgrabensteg
