## STADTRECHNUNGSHOF WIEN

StRH V - 6/16

MA 31, Sicherheitstechnische Vorschriften und Meldungen  
für Koordinierungsmaßnahmen bei Aufgrabungen

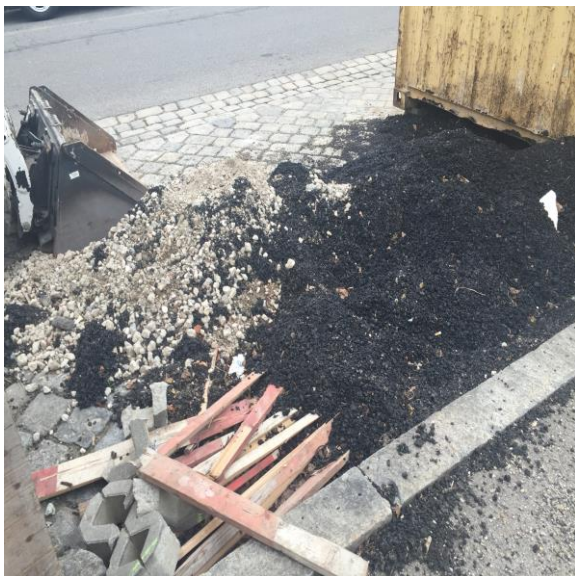
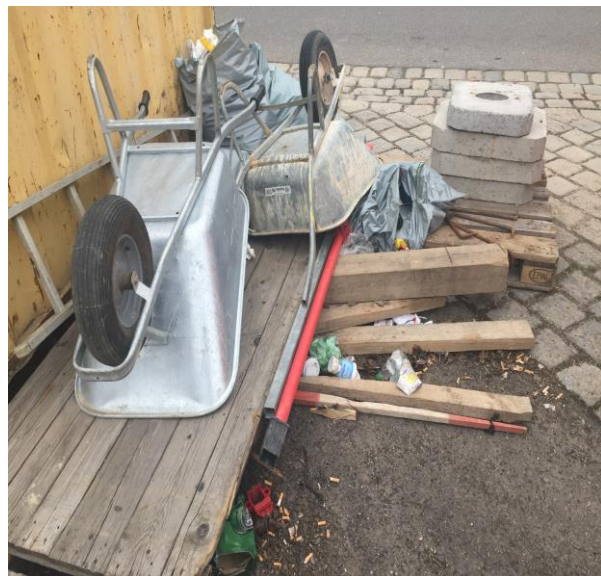
Abbildungen 1 und 2: Im Sinn der ÖNORM V 2104 mangelhaft gesicherte Lagerungen

Die Bauarbeiten in der Anton-Haidl-Gasse und der Schaukalgasse waren zum Zeitpunkt der Begehungen durch den Stadtrechnungshof Wien im März und April 2016 noch im Gange. In der Josef-Redl-Gasse waren die Bauarbeiten bis auf die Baustellenräumung abgeschlossen. Diverse Werkzeug- und Materiallagerungen wurden dort einerseits in einem ordnungsgemäß abgeäuzten Bereich, andererseits aber auch außerhalb dieses Bereiches vorgefunden (s. Abb. 1 und Abb. 2). Zweitere waren als mangelhaft anzusehen, da sie beispielsweise für Blinde bzw. sehbehinderte Personen Stolperfallen darstellten. Daher wären Absperrvorrichtungen aus Latten oder Drahtgitter, welche den gesamten Baustellen- bzw. Gefahrenbereich umschließen und standfest sind, zu errichten gewesen.

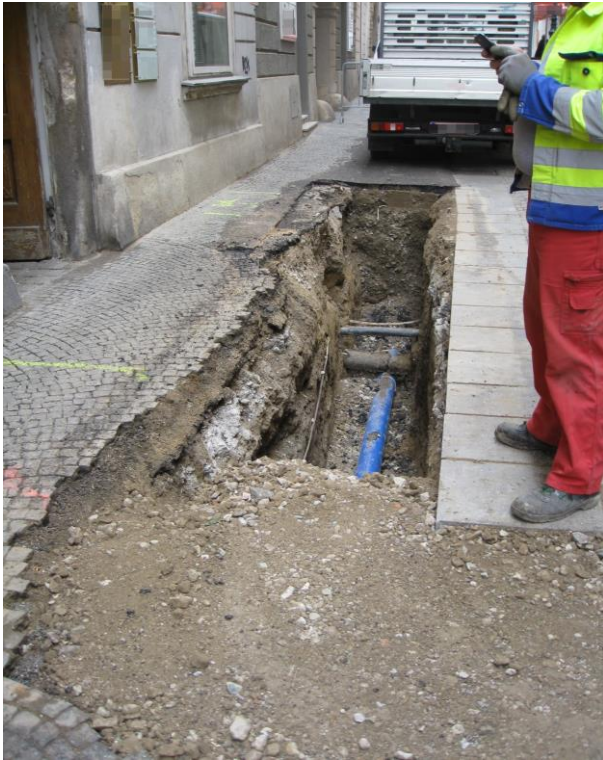
Abbildung 3: Offene Künette mit ungesichertem Hauseingang

Vom Stadtrechnungshof Wien wurde im Zuge der Begehung in der Annagasse festgestellt, dass eine rd. 6 m lange offene Künette nicht gepölzt war. Dies wurde mit dem bereits begonnenen Transport des Verfüllmaterials zur Künette zwecks deren Verfüllung begründet. Bezüglich der Absicherung der Baustelle war jedoch kritisch festzustellen, dass diese insbesondere zu Orientierungsnummer 6 aufgrund einer fehlenden Absperrvorrichtung nur mangelhaft war. Die Künette befand sich in nächster Nähe zu einem offenen Hauseingang, sodass für unachtsame Personen, welche das Haus verlassen, die Gefahr bestand, in die Künette zu stürzen (s. Abb. 3). Auf Hinweis des Stadtrechnungshofes Wien wurde unverzüglich eine provisorische Absicherung vorgenommen und in weiterer Folge mit dem Verfüllen der Künette begonnen.

Anzumerken war allerdings, dass dieses Absperrgitter nicht den Normvorgaben für Absperrvorrichtungen entsprach, da es offensichtlich nicht in der Lage war, einer Horizontallast von 300 N in 1 m Höhe Widerstand zu bieten. Darüber hinaus stellte es für sehbehinderte bzw. blinde Personen eine Stolpergefahr dar. Aufgrund der zusätzlichen Sicherung der Gefahrenbereiche durch die Bauarbeitenden war jedoch insgesamt eine ausreichende Absicherung vorhanden.

Im Übrigen war seitens des Stadtrechnungshofes Wien darauf hinzuweisen, dass Fluchtwege aus Gebäuden durch die Baumaßnahmen im angrenzenden Gehsteigbereich bzw. im gegenständlichen Fall in der angrenzenden Fußgängerzone - selbst bei beengten Platzverhältnissen wie in der Annagasse - nicht beeinträchtigt werden dürfen.

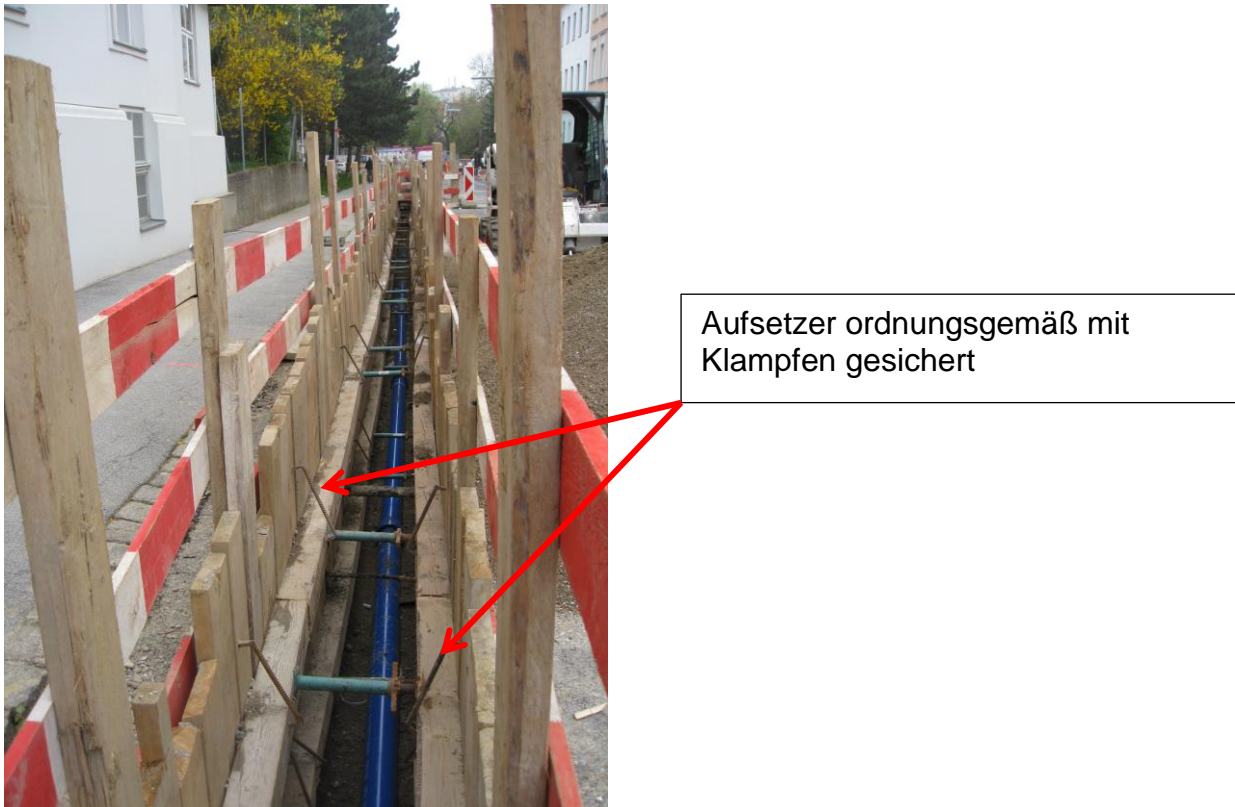
Abbildung 4: ordnungsgemäße Künetten- und Baustellenabsicherung

Bei der Begehung am 12. April 2016 wurde festgestellt, dass die Wasserrohre verlegt waren und mit dem Verfüllen der Künette begonnen wurde. Der Stadtrechnungshof Wien stellte fest, dass die Künette ordnungsgemäß gesichert war und die in der gem. § 52 Abs 5 der Bauarbeiterschutzverordnung erforderlichen Hängeeisen oder gleichwertige Vorrichtungen (Klumpfen) vorhanden waren. Mit diesen sind die waagrechten Aufsetzer für den lotrechten Verbau aus Holz anzuhängen und damit zu sichern (s. Abb. 4).

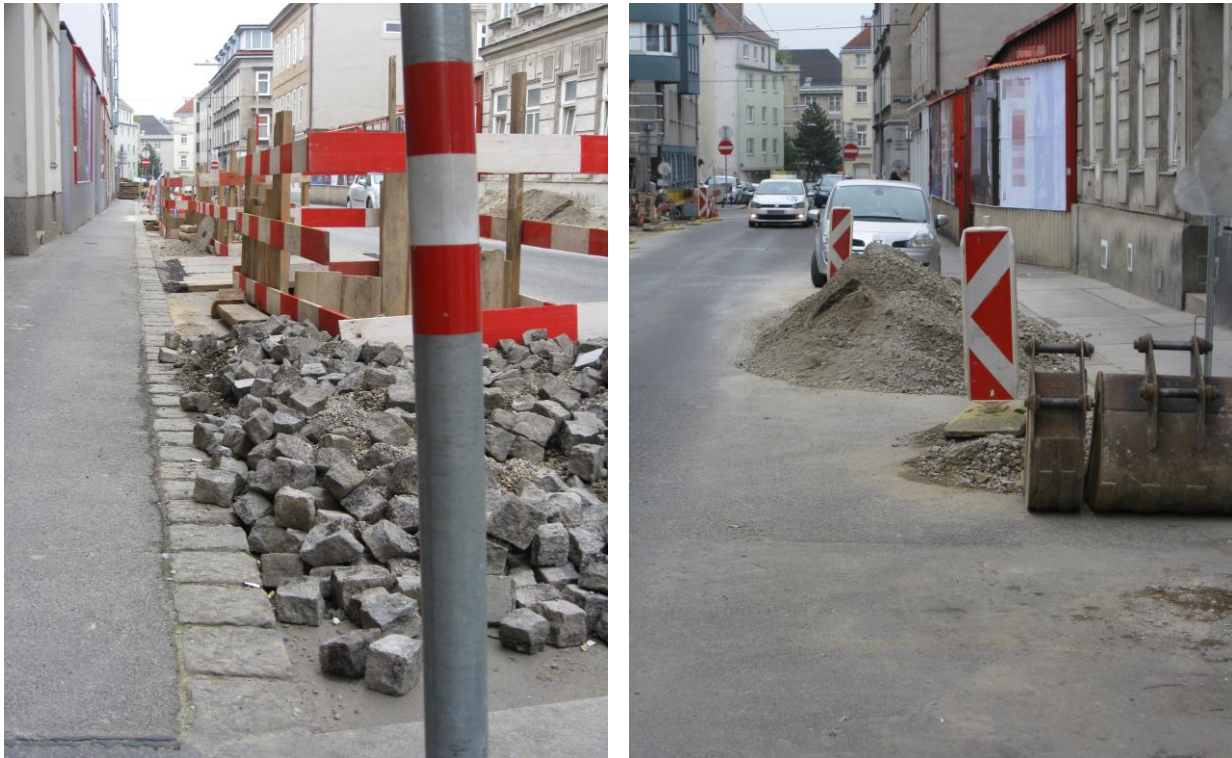
Abbildungen 5 und 6: Ungenügend abgesicherte Materiallagerungen

Bei dieser Baustelle wurde vom Stadtrechnungshof Wien grundsätzlich ein Verbesserungspotenzial im Bereich der Materiallagerungen erkannt, da diese nicht behindertengerecht im Sinn der ÖNORM V 2104 abgesichert waren. So war festzustellen, dass Steine von Kleinsteinpflasterungen teilweise im Randbereich des Gehsteiges lagen und somit eine Stolpergefahr darstellten (s. Abb. 5). Das auf der gegenüberliegenden Seite der Straße gelagerte Künettenfüllmaterial ragte teilweise auf die Fahrbahn und in den Randbereich des Gehsteiges (s. Abb. 6).

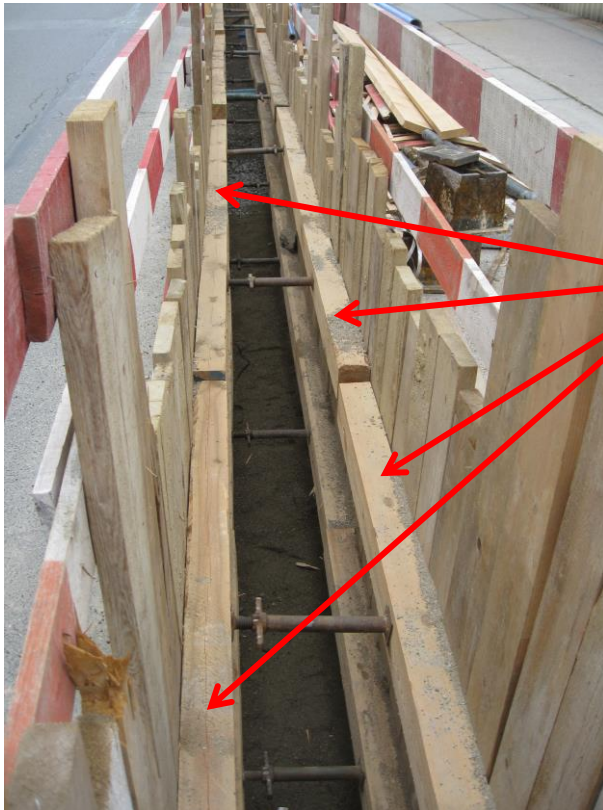
Abbildung 7: Künette mit fehlenden Hängeeisen

Bei der Künette in der Argentinierstraße fiel auf, dass die gem. § 52 Abs 5 der Bauarbeiterschutzverordnung erforderlichen Hängeeisen oder gleichwertige Vorrichtungen (Klumpfen) fehlten. Mit jenen sind die waagrechten Aufsetzer für den lotrechten Verbau aus Holz anzuhängen und damit zu sichern (s. Abb. 7). Siehe im Vergleich hierzu die ordnungsgemäße Ausführung unter Pkt. 7.9 - Abb. 4.

Aufsetzer ohne Hängeeisen oder gleichwertige Vorrichtungen (Klumpfen)

Die Vertreter der Magistratsabteilung 31 wurden vor Ort vom Stadtrechnungshof Wien über obgenannte Mängel in Kenntnis gesetzt. Die Bereiche um die Stolperfallen wurden umgehend abgesichert und die zeitnahe Einbringung der Hängeeisen wurde zugesagt.
