StRH VI - 8/18

MA 46, Prüfung von Unfallhäufungsstellen hinsichtlich

Fußgängerinnen bzw. Fußgängern

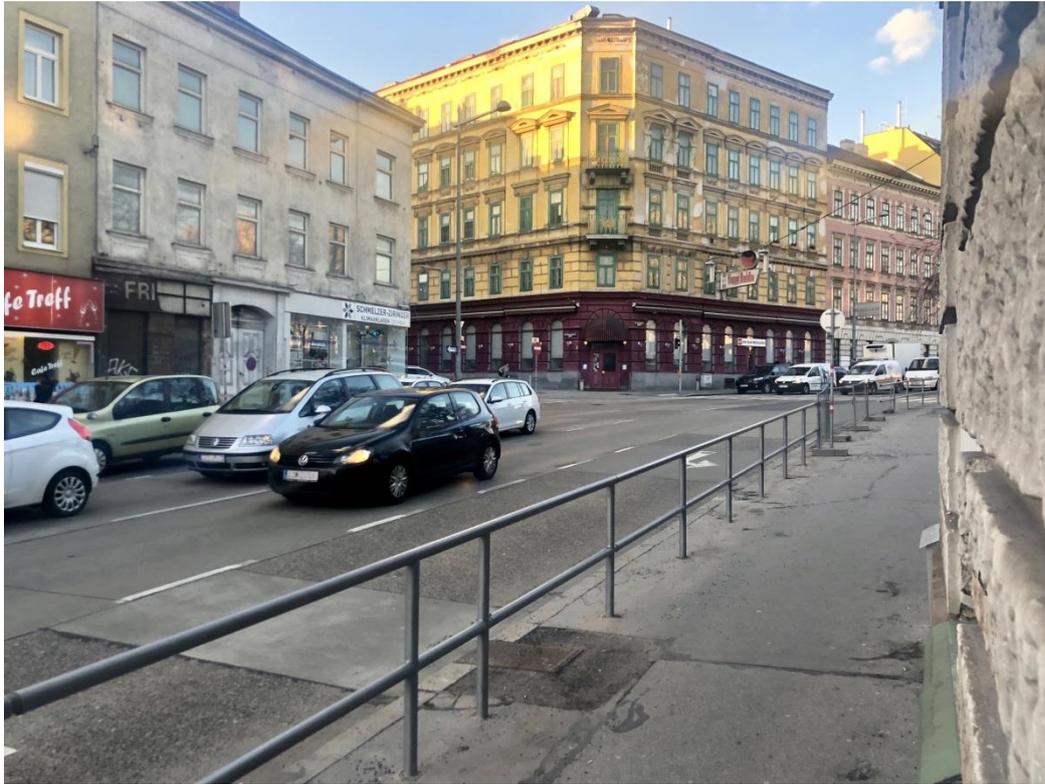
Abbildung 1: Blick aus dem Stationsgebäude

Bei dieser Kreuzung ergab die Analyse, dass der hohe Querungsbedarf am Mariahilfer Gürtel zur bzw. von der U-Bahn Station Gumpendorfer Straße mit dem vorhandenen - aber abseits gelegenen - signalgeregelten Schutzweg nicht ausreichend bedient werden konnte. Die Fußgängerinnen bzw. Fußgänger querten den Mariahilfer Gürtel auf Höhe der Herklotzgasse selbst bei "risiko- bzw. konfliktreichen Verkehrssituationen" außerhalb des Schutzweges. Insbesondere von der Clementinengasse kommend bzw. um diese zu erreichen, sollte damit ein Umweg vermieden werden.

Die Abbildung wurde nahezu parallel zum Mariahilfer Gürtel in nächster Nähe des Ausganges aus dem Stationsgebäude mit Blickrichtung zur Clementinengasse aufgenommen. Im Vordergrund ist perspektivisch das Schutzgeländer zu erkennen, das die Personenströme in Richtung der neuen Lichtsignalanlage für Fußgängerinnen bzw. Fußgänger leiten respektive ein direktes Betreten und Queren des Mariahilfer Gürtels unterbinden soll. Das Schutzgeländer endet auf Höhe des Schutzweges, erkennbar an den beiden unmittelbar davor angehaltenen, weißen Kfz. In die entgegengesetzte Richtung, also in Fahrtrichtung des Verkehrs gesehen, endet das Schutzgeländer auf Höhe des bereits vorhandenen Schutzweges nördlich der Sechshauser Straße.

Der Stadtrechnungshof Wien empfahl wegen der ehemals hervorstechenden Unfalltyphäufung, diese Kreuzung nach Vorliegen der aktuellen Unfalldaten prioritär zu evaluieren.

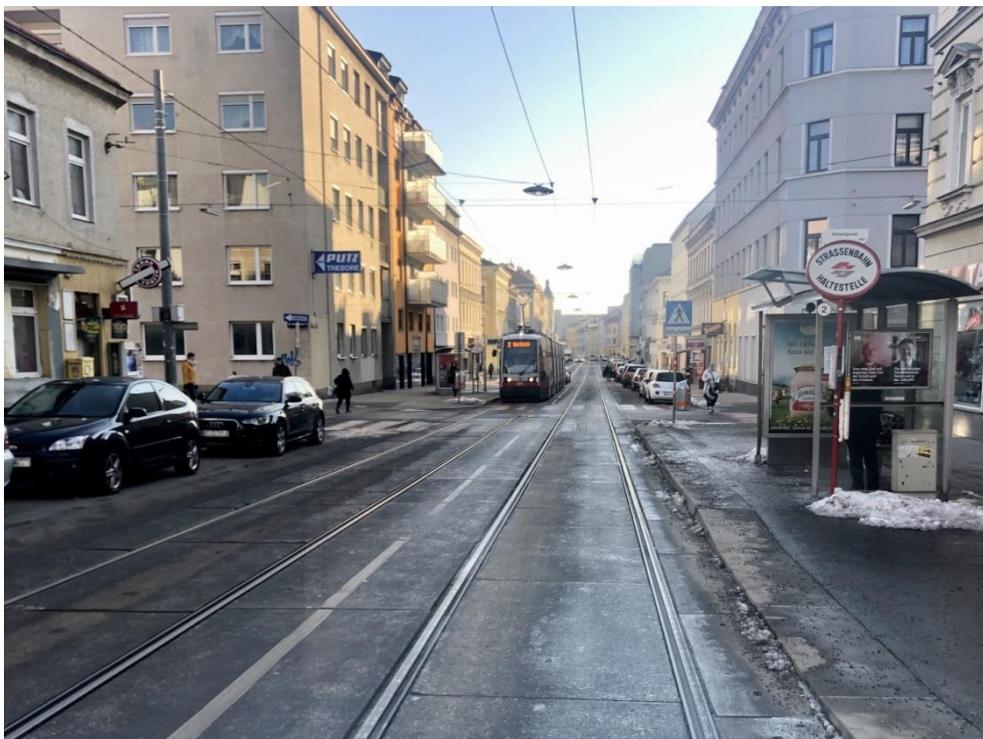
Abbildung 2: Stadteinwärtiger Blick entlang der Wilhelminenstraße

Hinsichtlich der gegenständlichen Unfallhäufungsstelle im 16. Wiener Gemeindebezirk waren vermehrt Unfälle mit zu Fuß Gehenden am stadteinwärtigen, d.i. der aus Annäherungsrichtung gesehen dem Kreuzungsplateau nachgelagerte Schutzweg über die Wilhelminenstraße zu verzeichnen. Die nachfolgende Abbildung zeigt den betroffenen Schutzweg unmittelbar vor der in der Haltestelle angehaltenen Straßenbahngarnitur.

Im Rahmen ihrer Konfliktbeobachtungen, d.s. die Betrachtungen des Verkehrsgeschehens vor Ort, kam die Magistratsabteilung 46 zu dem Schluss, die Anhaltebereitschaft der Fahrzeuglenkerinnen bzw. Fahrzeuglenker wäre infolge der gefahrenen Geschwindigkeiten nicht gegeben. Sie schlug daher dem Dezernat Behörde und Planung mit Schreiben vom 7. November 2018 als Sanierungsmaßnahme vor, im betroffenen Bereich der Wilhelminenstraße die erlaubte Höchstgeschwindigkeit auf 30 km/h zu reduzieren.

Der Stadtrechnungshof Wien regte demzufolge an, in den Sanierungsvorschlag Maßnahmen zur besseren Erkennbarkeit der Schutzwegesituation aufzunehmen.
