MA 44, Sicherheits- technische Prüfung des Sommerbades - Strandbad Gänsehäufel

StRH VI - 581603-2023

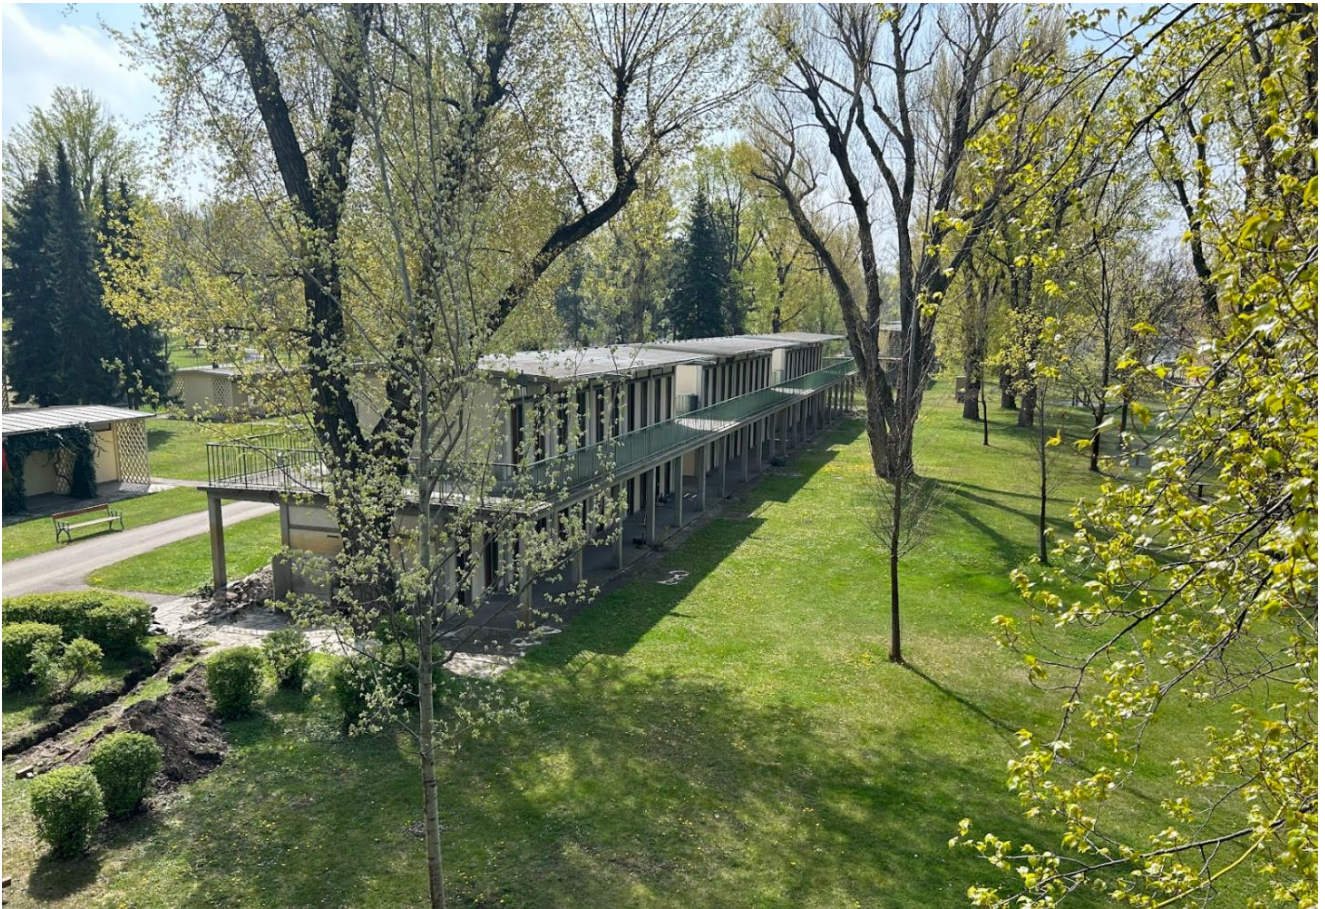
Abbildung 1: Strandkabinen

Die obenstehende Abbildung zeigt die Strandkabinen mit dem Wiesenbereich des Weststrandes. Im äußerst linken Bildteil sind Teile der Kabanengebäude ersichtlich.
