StRH V - 9/18

Wiener Linien GmbH & Co KG,

Mängelbehebung an den Gebäudehüllen der

U-Bahn-Stationen Donaustadtbrücke und Aspernstraße

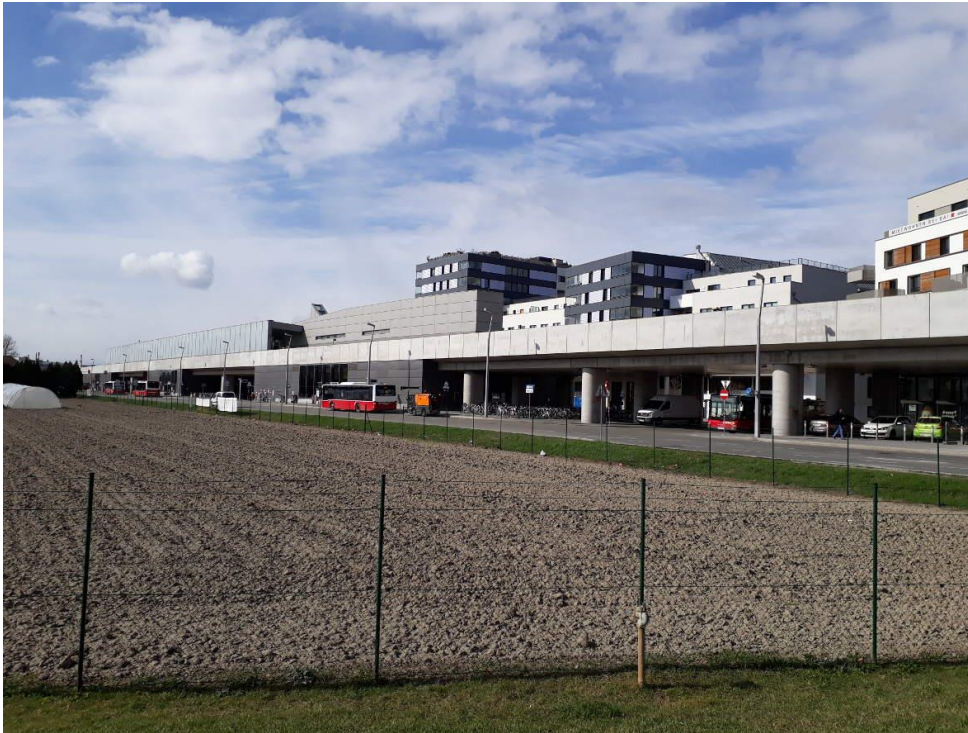
Abbildung 13: U2-Station Aspernstraße

Die ungeschützte Lage dieser Station (s. Abbildung 13) ist verantwortlich dafür, dass die Gebäudehülle Schlagregen ausgesetzt ist. Diese exponierte Lage begünstigte, dass Regenwasser wiederholt ins Gebäude gelangte und von der Decke auf den Bahnsteig tropfte.
