Das Kontrollamt hatte auf Grund eines Ersuchens den Sicherheits- und Hygienezustand in den städtischen Bädern Wiens einer umfassenden Prüfung zu unterziehen. Von den von der Magistratsabteilung 44 - Bäder verwalteten 39 städtischen Bädern wurden daher 14 nach subjektiven Kriterien ausgewählt, die hinsichtlich der Sicherheit und der Hygiene augenscheinlich die meisten Mängel erwarten ließen.

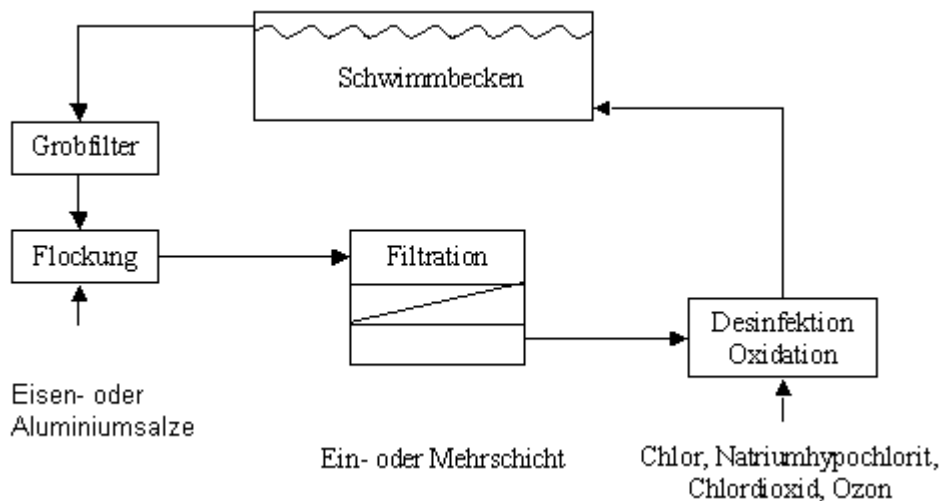
In der folgenden Abbildung ist der Vorgang der Wasseraufbereitung schematisch dargestellt:

4.2.1.2 Hinsichtlich der Filtration unterscheidet die zitierte Verordnung zwischen Ein- und Mehrstromfiltern sowie zwischen Ein- und Mehrschichtfiltern. Als Filtermaterial wird Quarzsand verwendet. Filterbehälter besitzen, sofern diese nicht offen ausgeführt sind, ein Schauglas zur Beurteilung des Verschmutzungsgrades sowie zur Beobachtung und Kontrolle des Rückspülvorganges. Dem Badewasser wird vor der Filtration ein Flockungsmittel zugesetzt, das im Badewasser gelöste bzw. fein verteilte Verunreinigungen durch Flockenbildung absorbiert bzw. adsorbiert. Die Flocken werden mit den anderen Schwebstoffen durch den Filtersand zurückgehalten. Ist der Filter verschmutzt,

was sich durch den Anstieg der Wasserdruckdifferenz zwischen Filtereingang und Filterausgang bemerkbar macht, muss dieser in einer relativ zeitaufwändigen Prozedur rückgespült und damit gereinigt werden.
