# **Unternehmung Wien Kanal, Prüfung der Gebarung bei der Instandsetzung von punktuellen Schäden am Kanalnetz im Wiener Stadtgebiet**

StRH III - 2351330-2022

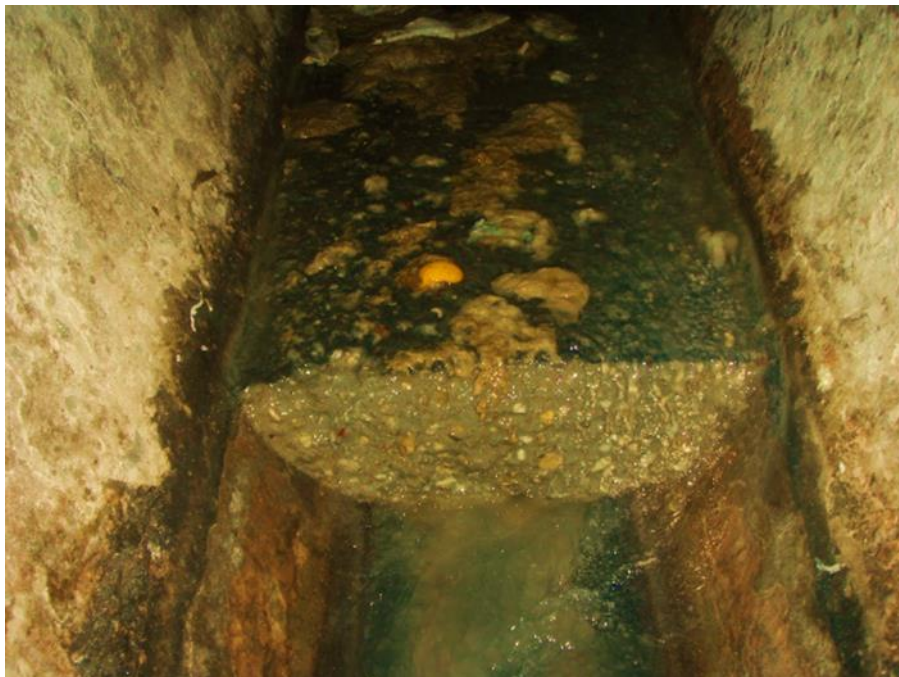
Abbildung 1: Betonablagerung im Kanal

Laut Meldung vom 7. Mai 2019 wurden im Zuge einer Begehung im öffentlichen Straßenkanal Betonablagerungen auf eine Länge von ca. 11 m und einer Höhe von 15 cm bis 60 cm festgestellt. Der Beton war offenbar über ein Steinzeugrohr in den öffentlichen Straßenkanal gelangt, jedoch konnte die Verursacherin bzw. der Verursacher nicht festgestellt werden.

Mit Schreiben vom 21. Mai 2019 ersuchte der Fachbereich Kanalmanagement den Fachbereich Bau um Entfernung der Betonablagerungen. Die Leistungsfrist wurde mit „ehest“ angegeben. Beigelegt waren der Bestellanforderung Fotos sowie ein KANIS-Auszug.

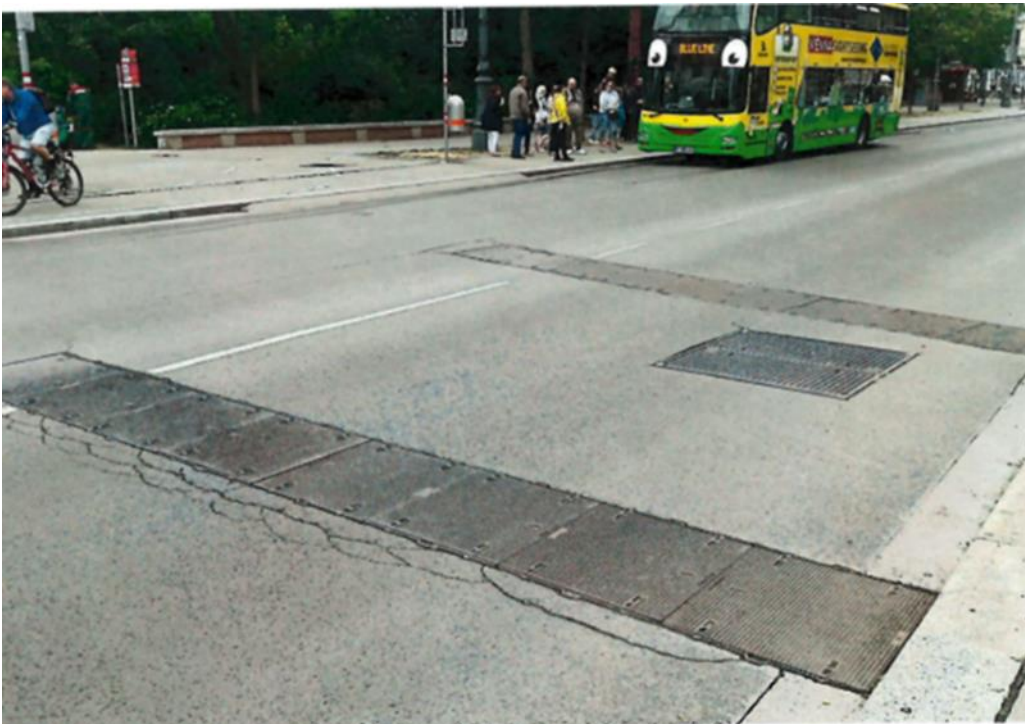
Abbildung 2: Reihenabdeckungen vor der Instandsetzung

Die Instandsetzung war erforderlich geworden, da eine sogenannte Reihenabdeckung (vgl. Abbildung 2) keinen festen Sitz mehr im Rahmen hatte und auch der Rahmen seinerseits am Auflager keinen festen Sitz mehr aufwies. Weiters waren starke Rissbildungen im Fahrbahnbelag um die Reihenabdeckung festzustellen. Die 2. Reihenabdeckung war ebenfalls von Rissbildungen im Fahrbahnbelag umgeben und es war zu erwarten, dass auch diese Abdeckung in absehbarer Zeit einen lockeren Rahmen aufweisen würde.

Die Bestellanforderung seitens des Fachbereichs Kanalmanagement an den Fachbereich Bau erfolgte bereits am 17. Jänner 2018 hinsichtlich einer Reihenabdeckung, am 26. Juni 2018 erfolgte eine Ergänzung dahingehend, dass beide Reihenabdeckungen instand gesetzt werden sollten und hinsichtlich jener Reihenabdeckung, welche keinen festen Sitz im Rahmen aufwies, dringend eine provisorische Instandsetzung erforderlich war.

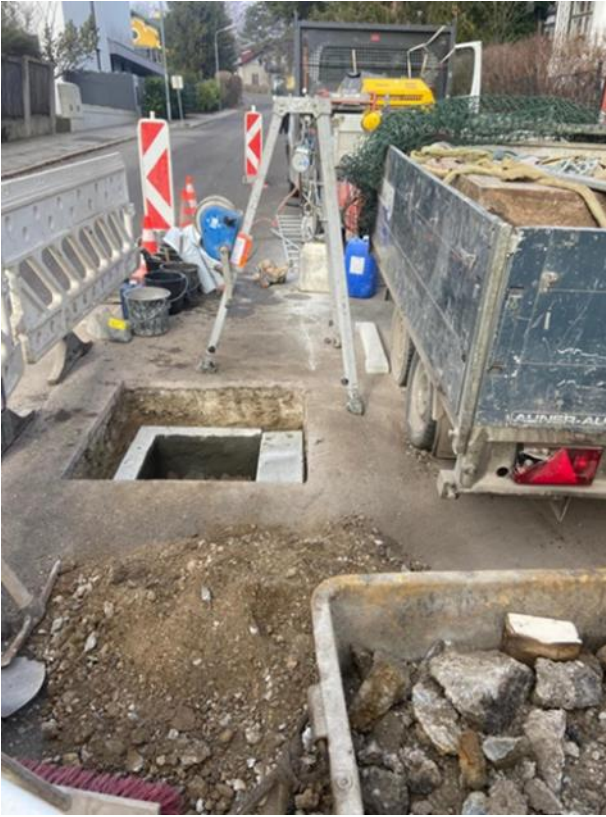
Abbildung 4: Austausch eines Kanaldeckels

Der Instandsetzung vorausgegangen war eine Meldung des Fachbereiches Kanalmanagement vom 25. Jänner 2023, wonach eine schadhafte Untermauerung vorlag und der Kanaldeckel zu ersetzen war. Am 7. Februar 2023 wurde auf Basis des Rahmenvertrages das Vorhaben an das vertragsgemäß zuständige Bauunternehmen übertragen. Die Instandsetzung wurde von 2 Arbeitern erledigt. Diese Anzahl erschien dem StRH Wien aufgrund der beobachteten Tätigkeiten erforderlich und angemessen.

Die Arbeiten umfassten insbesondere das Aufschneiden und Entfernen der Fahrbahn rund um den auszuwechselnden Kanaldeckel, das Herausheben des Kanaldeckels mithilfe eines kleinen Kranes, Betonierungsarbeiten, das Einsetzen und Einpassen des neuen Kanaldeckels auf das richtige Fahrbahnniveau und die provisorische Fahrbahn-Wiederherstellung unter Verwendung von Kaltmischgut.

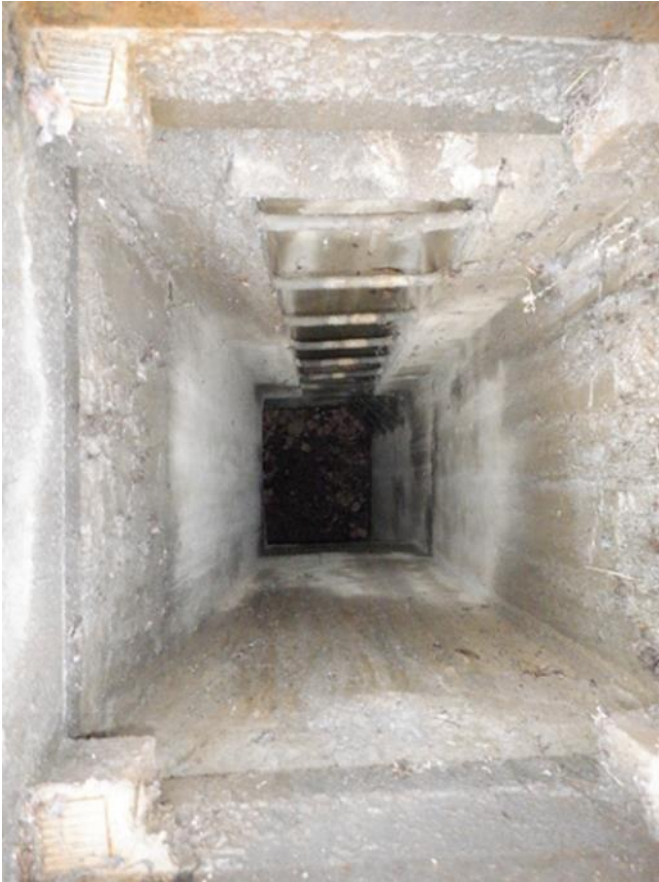
Abbildung 5: Steighilfen vor deren Erneuerung

Weiters wurden die alten Steighilfen abgeschnitten und eine Leiter eingebaut. Die alten Steighilfen waren in Form von sogenannten Steigeisen, auch Steigbügel genannt, ausgeführt und waren aufgrund von Rost nicht mehr zuverlässig. Das Risiko eines Unfalls aufgrund eines schadhafte Steigeisens war auch insofern erhöht, da die metallischen Steighilfen mit einer Kunststoffummantelung versehen waren und somit für die Benützer nicht erkennbar war, an welchen Stellen das Material angegriffen war.
