StRH VIII - 2/17

Wiener Netze GmbH, Bauwirtschaftliche Prüfung

des Umbaus des Wasserturms im

Gaswerk Simmering

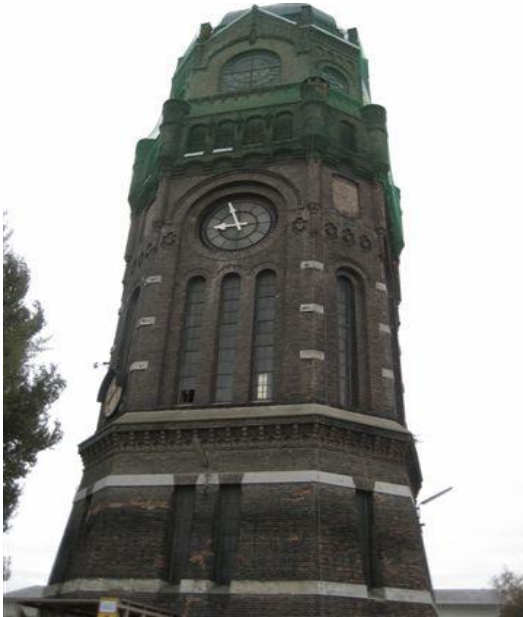
Abbildung 1: Wasserturm vor der denkmalpflegerischen Instandsetzung

Die beiden nachstehenden Abbildungen des Wasserturms zeigen das Erscheinungsbild vor und nach den denkmalpflegerischen Instandsetzungsmaßnahmen.

Im Zuge der Rekonstruktion wurden zunächst die unsachgemäß hergestellten Instandsetzungsmaßnahmen auf die historische Bausubstanz zurückgebaut und die historische Backsteinfassade schonend mit einem Niederdruck-Rotationsstrahlverfahren gereinigt. Die Mauerwerksfugen wurden mit historischen Mörtelmischungen instand gesetzt. Die schadhafte und nicht historischen Fassadenziegel wurden ausgetemmt und durch geeignete historische Ziegel ersetzt. Die Fassadenziegel wurden farblich gestaltet, um ein historisches Erscheinungsbild zu erhalten. Die Fassadenverblechungen wurden mit Bleiblechen erneuert und die filigranen Fenster einer umfassenden Instandsetzung unterzogen. Zusätzlich zu den denkmalpflegerischen Arbeiten an der äußeren Gebäudehülle wurde im Inneren des Wasserturms der ehemalige Wasserbehälter entfernt und Vorarbeiten wie z.B. die 100 %ige Entkernung von Innenbauteilen und der Einbau von Stahlbetongeschoßdecken für eine spätere Nutzung des Wasserturms vorgenommen.
